Ref.: Resposta ao protocolo nº2051/17 que solicita vistoria no imóvel tombado localizado na rua Manaus, nº348.

VISTORIA DE CUMPRIMENTO DE OBRA  
BEM CULTURAL TOMBADO

01. PROCESSO:																
02. REQUERENTE: Luiza Reis e Lima (Protocolo 2051/17)																
LOCALIZAÇÃO DO IMÓVEL																
03. ENDEREÇO: Rua Manaus, nº 348

09. PROCESSO DE TOMBAMENTO				Deliberação			Data			Ratificação			Data			
09.1. Obs.: Deliberação nº108/2015 publicada no DOM em 27/08/2015 referente à aprovação do projeto de restauração.

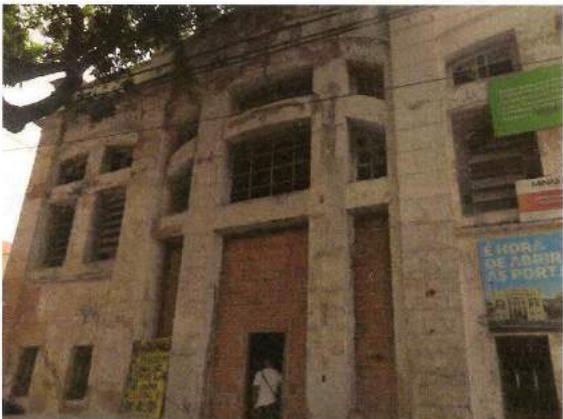
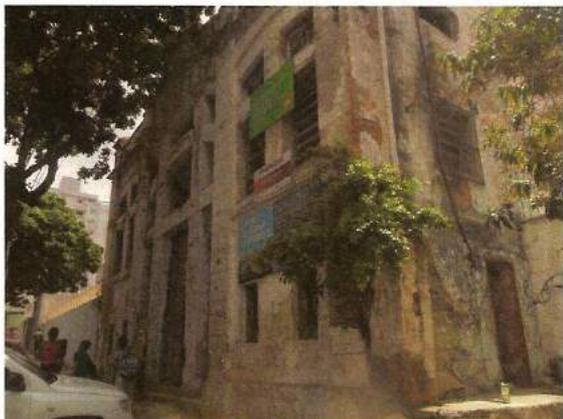
Fachada frontal. Remoção das escoras de sustentação e abertura dos vãos.							Fachada frontal. Fachada frontal e início da fachada lateral. Remoção das escoras de sustentação e abertura dos vãos.

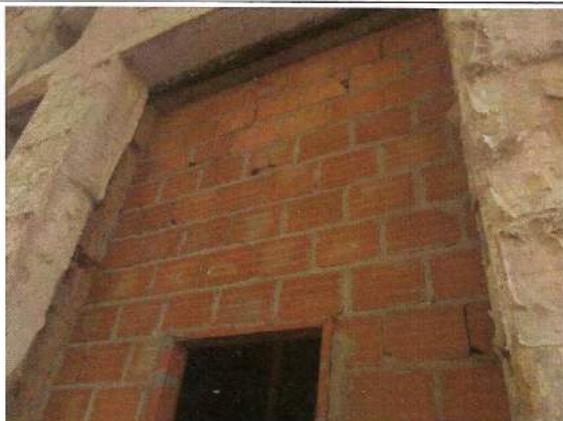
Fachada frontal. Abertura do vão principal de acesso e detalhe para alvenaria cunhada.

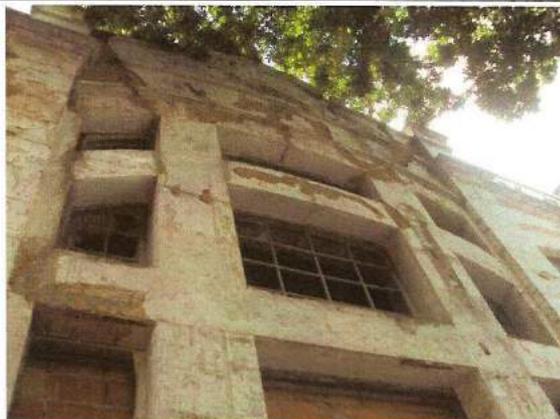
Fachada frontal. Tratamento das principais trincas na alvenaria da fachada e do arco.

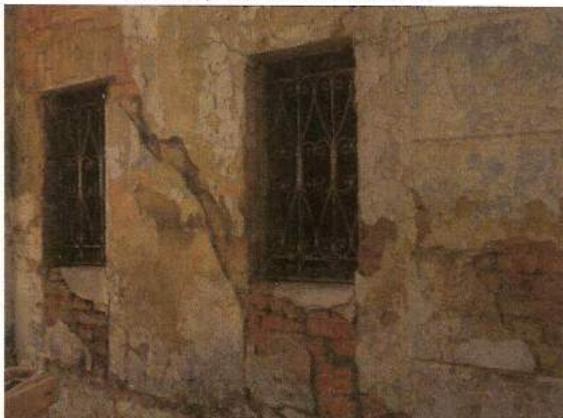
Detalhe da fachada frontal. Tratamento das principais trincas na alvenaria.

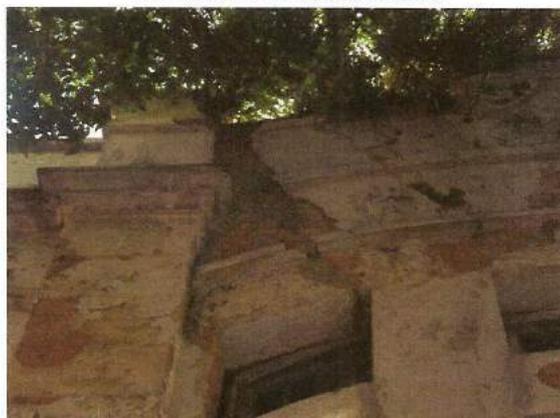
Fachada frontal. Tratamento das principais trincas na alvenaria da fachada e do arco.

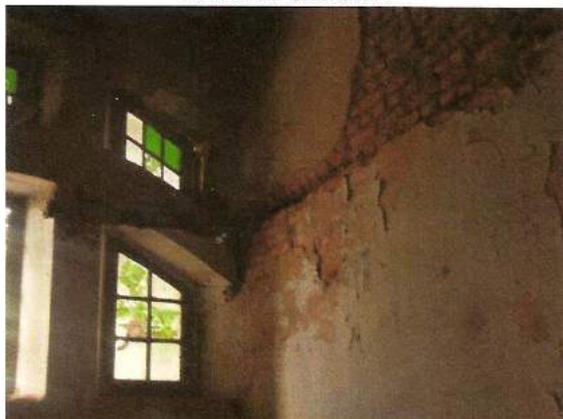
Detalhe para vista interna do arco da fachada frontal. Tratamento das principais trincas na alvenaria da fachada e do arco.

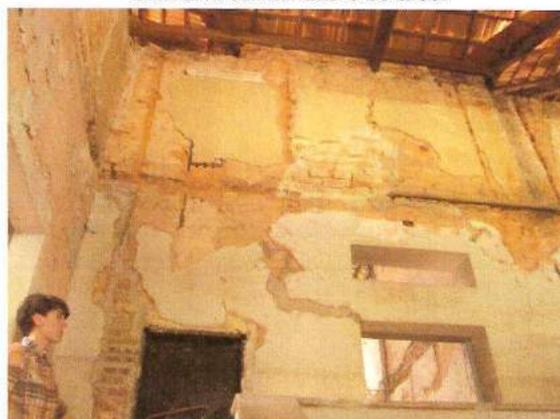
Segundo pavimento. Tratamento das principais trincas do segundo pavimento e recomposição da alvenaria.

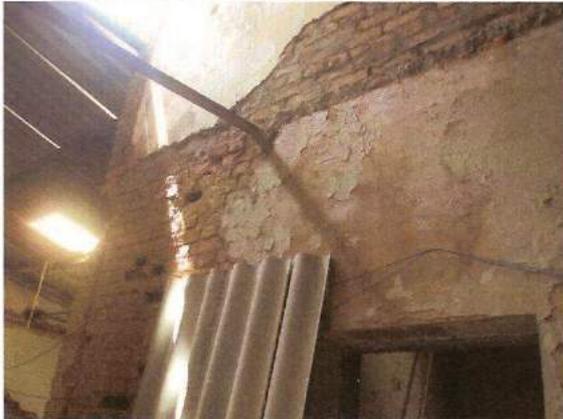
Vista parcial do segundo pavimento. Tratamento das principais trincas e recomposição da alvenaria.

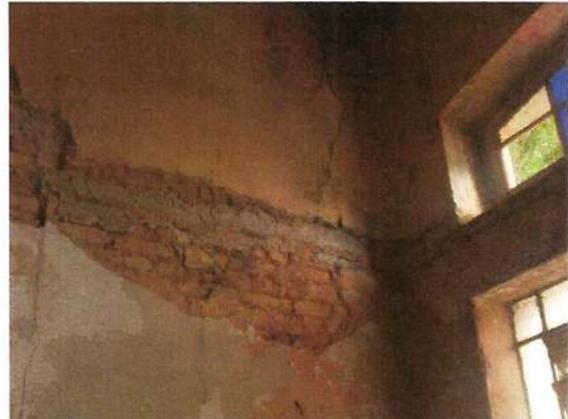
Vista da parte interna do arco da fachada frontal. Tratamento das principais trincas e recomposição da alvenaria.

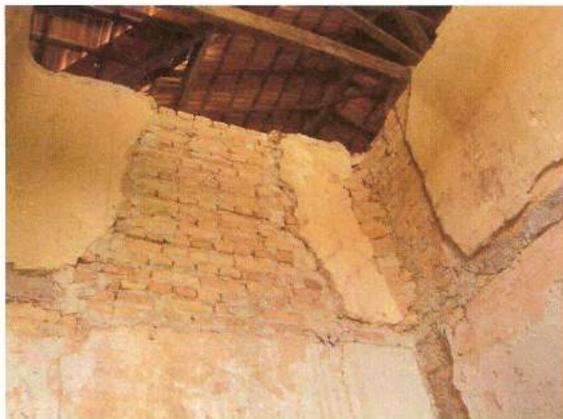
Vista parcial do segundo pavimento. Tratamento das principais trincas e recomposição da alvenaria. Remoção da laje de forro do segundo pavimento.

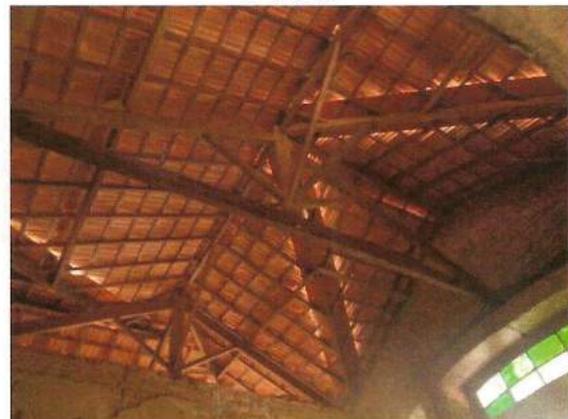
Vista parcial do segundo pavimento. Remoção da laje de forro do segundo pavimento. Restauração do telhado em telha francesa e da estrutura de suporte. Detalhe para reforço na estrutura em madeira na empena.

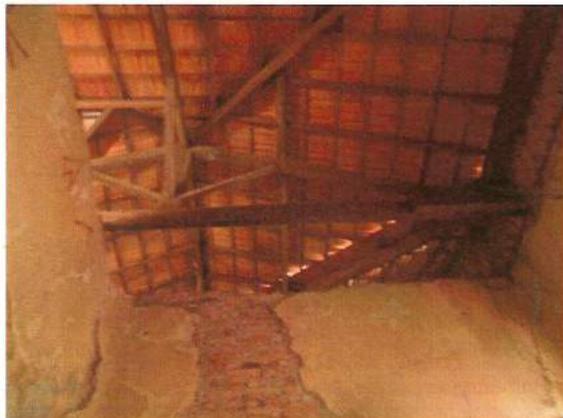
Vista parcial do segundo pavimento. Remoção da laje de forro do segundo pavimento. Restauração do telhado em telha francesa e da estrutura.

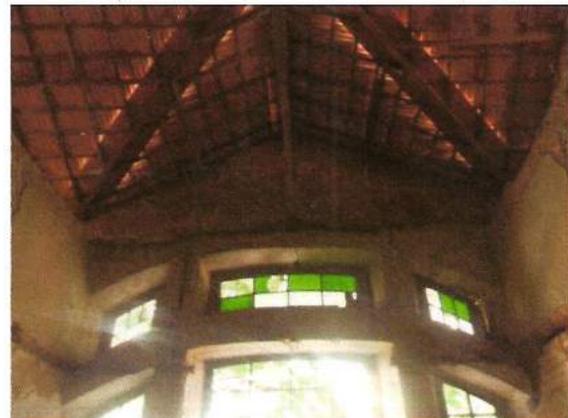
Vista parcial do segundo pavimento. Remoção da laje de forro do segundo pavimento. Restauração do telhado em telha francesa e da estrutura. Detalhe para reforço na estrutura em madeira na empena.

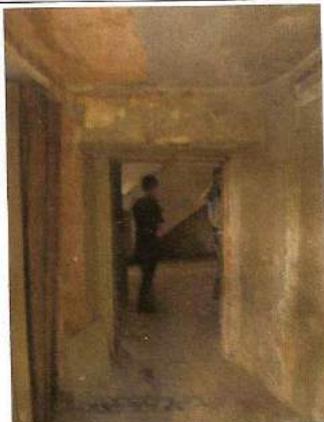
Primeiro pavimento. Abertura dos vãos das portas do primeiro pavimento e porão.

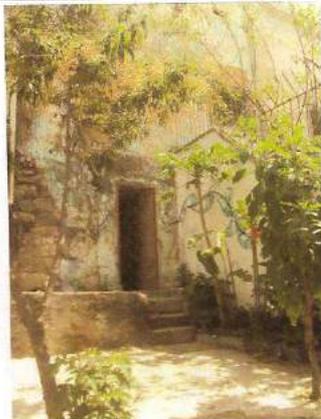
Fachada lateral esquerda. Abertura do vão principal para acesso lateral com fechamento em gradil metálico.

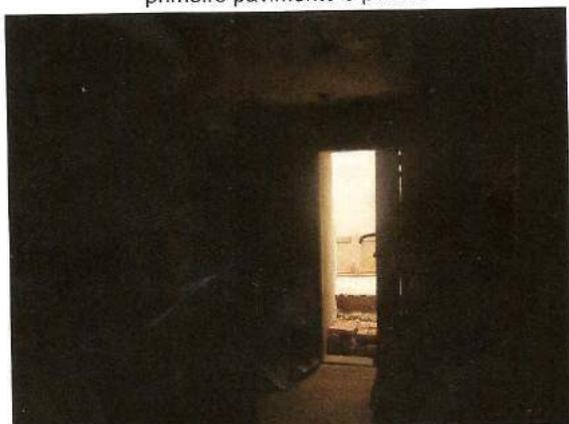
Fachada lateral esquerda. Vista interna. Abertura do vão principal para acesso lateral com fechamento em gradil metálico.

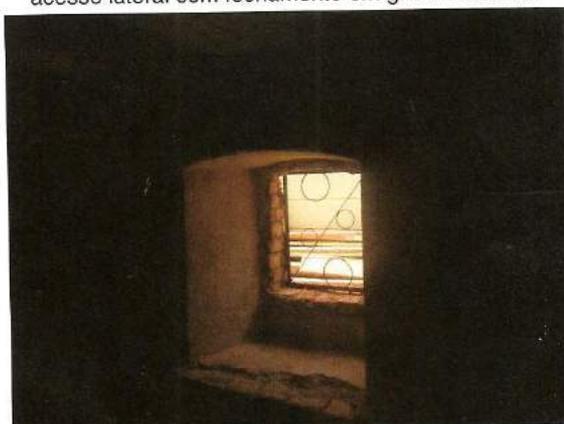
Primeiro pavimento. Abertura dos vãos das janelas com fechamento em gradil do primeiro pavimento e porão.

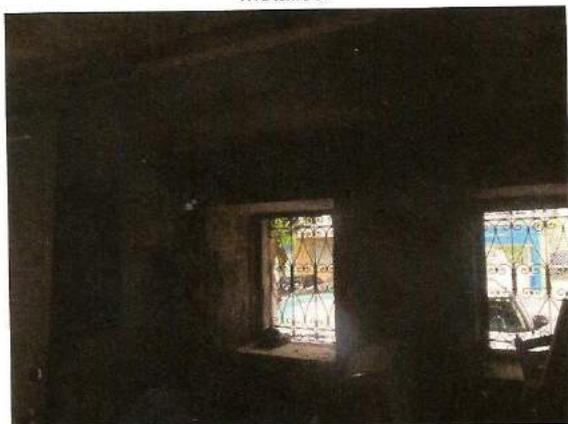
Primeiro pavimento. Abertura dos vãos das janelas com fechamento em gradil do primeiro pavimento e porão.

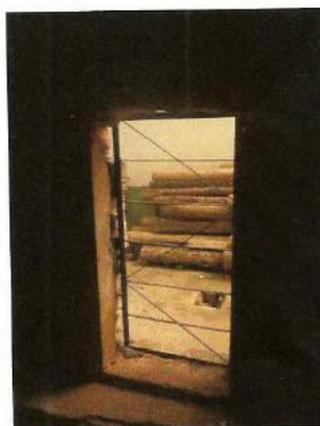
Primeiro pavimento. Abertura dos vãos das portas com fechamento em gradil do primeiro pavimento e porão.

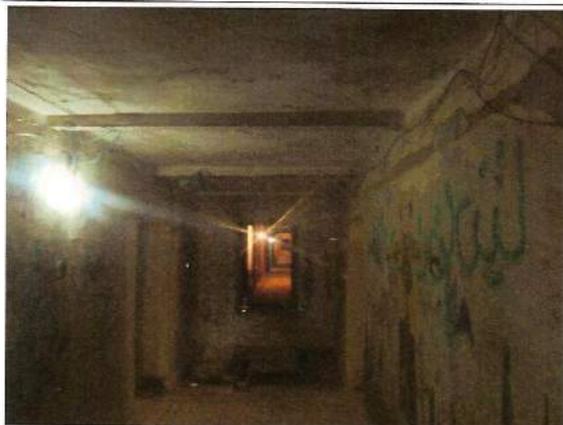
Porão. Vista interna do porão. Apoio estrutural em madeira nas paredes e teto.

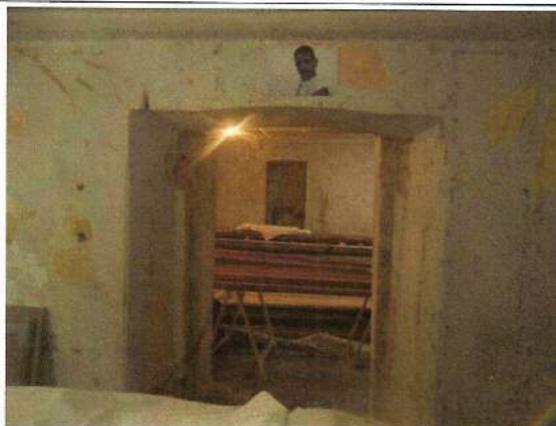
Primeiro pavimento. Abertura dos vãos das portas do primeiro pavimento e porão.

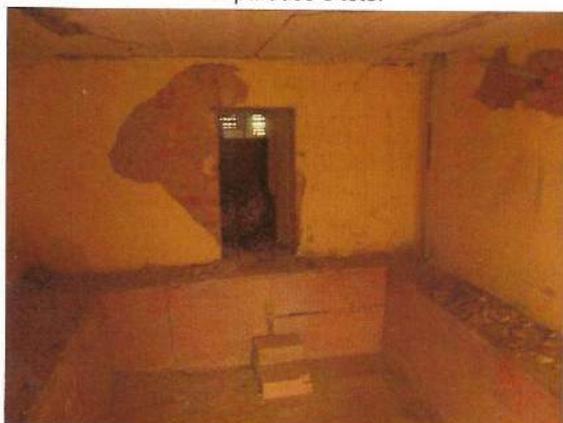
Porão. Abertura dos vãos de acesso às salas.

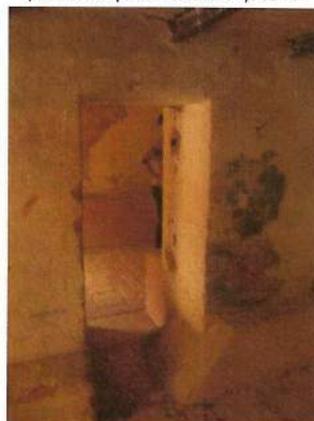
Porão. Abertura dos vãos de acesso às salas.

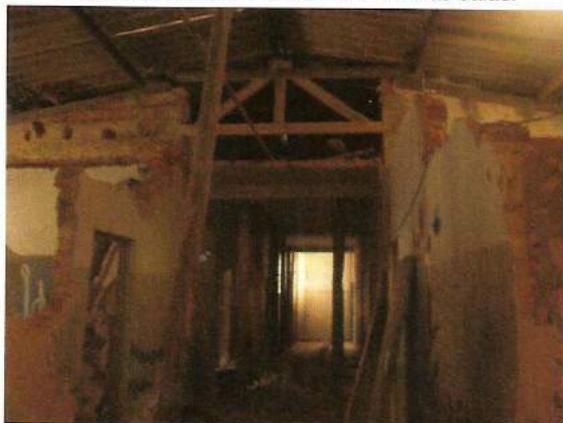
Segundo pavimento. Reconstrução do telhado. Detalhe para estrutura da tesoura em madeira reconstruída e telhas em amianto.

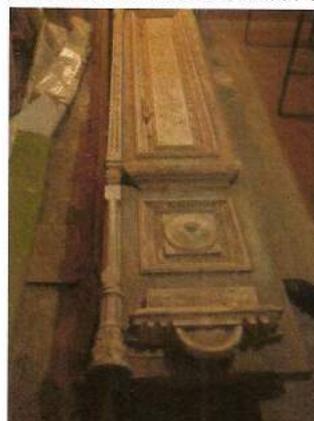
Segundo pavimento. Detalhe para uma das folhas pertencentes a porta principal de acesso da fachada principal. Em processo de restauro.

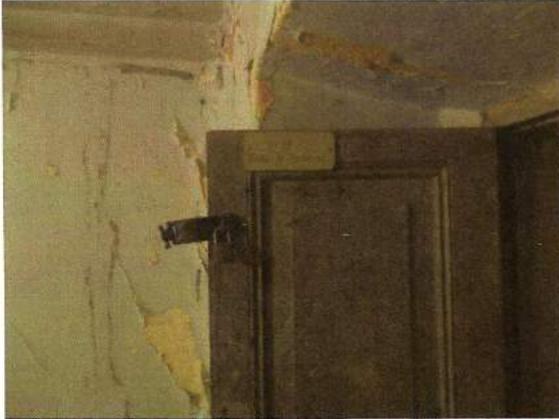
Segundo pavimento. Detalhe para uma das portas de acesso a uma das salas do segundo pavimento, em processo de restauro.

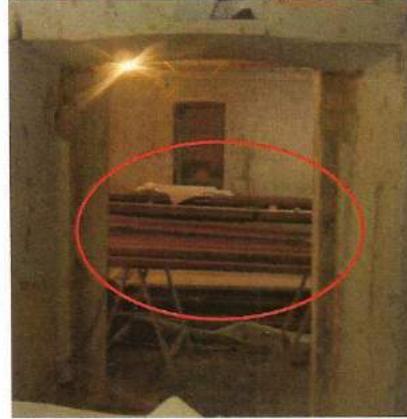
Segundo pavimento. Detalhe para as portas e esquadrias em processo de restauro localizadas em uma das salas do segundo pavimento.
