## **Banhados Construídos (Constructed Wetlands) como Componentes de Saneamento Ecológico na Bacia do Rio dos Sinos**

## Relatório Técnico de Execução de Projeto

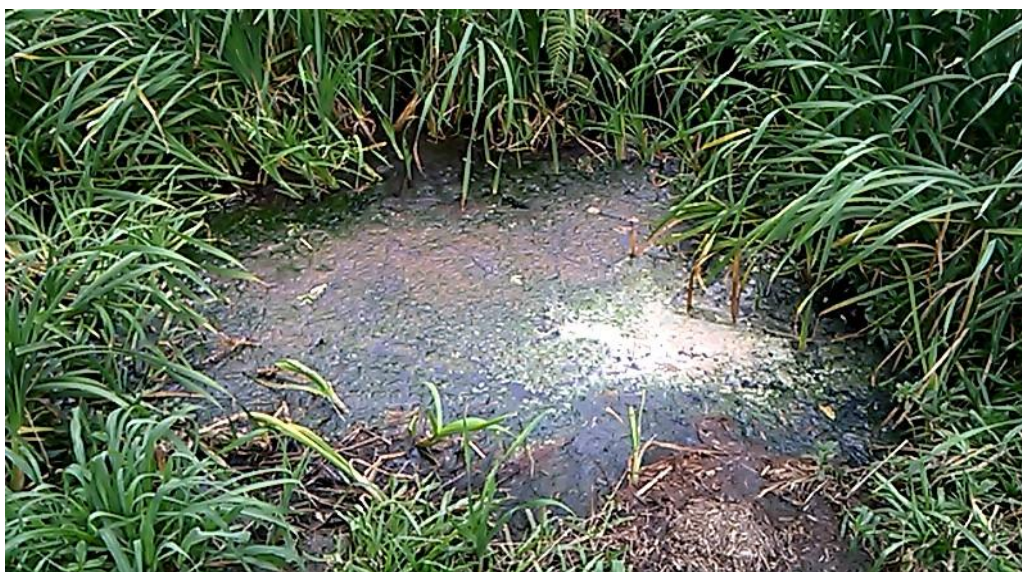
Figura 3: Unidade Agroindústria – Colmatção e tratamento ineficiente. Fonte: Autor.

Em precárias condições de operação esta unidade de tratamento reflete um dos maiores problemas para difusão e confiabilidade destas tecnologias de saneamento. Construída com apoio do corpo técnico do município e em caráter experimental este sistema evidencia a falta de corretos critérios de dimensionamento e operação, assim como o acompanhamento e monitoramento em longo prazo.

Recebendo o efluente de uma agroindústria de embutidos este sistema é sub-dimensionado e não atende a legislação nem mesmo para carga orgânica, o que poderia ser esperado até mesmo em wetlands em precárias condições de operação. Esta unidade apresentou baixa carga de nutrientes e atendeu a legislação quanto aos parâmetros de P, NTK e NH<sub>4</sub>. Embora atenda a legislação para coliformes totais, a baixa presença de coliformes totais no efluente tratado pode indicar pouca atividade microbiológica dos microrganismos depuradores do esgoto no leito. Os quesitos Cor, Turbidez e *E. coli* também não atenderam a legislação ambiental. Como não existe entrada de efluente cloacal no sistema, a presença de *E. coli* pode ser atribuída a

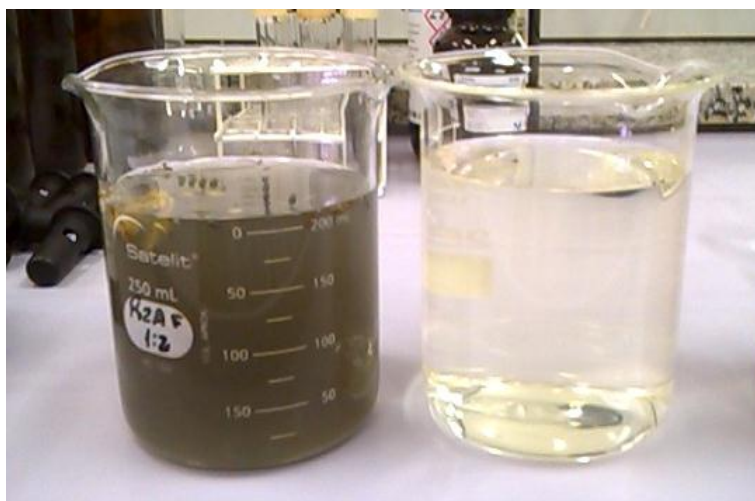
Além dos satisfatórios resultados revelados pelas análises laboratoriais o aspecto visual do efluente antes e após a passagem pelos leitos vegetados (Figura 9) evidencia a eficiência desta unidade no tratamento do esgoto. Outros quesitos pouco mensuráveis, como presença de odores no entorno da ETE também se mostraram satisfatórios, sem que houvesse percepção de mau cheiro no entorno da unidade em nenhum momento durante o primeiro ano de uso. Após o tratamento o eventual excedente do efluente desta unidade é lançado no arroio Kampff, todavia ressalta-se que a maior parte da água é eliminada pela evapotranspiração das plantas.

Figura 9: Aspecto visual do efluente bruto (esquerda) e tratado (direita) na unidade CEAAK.

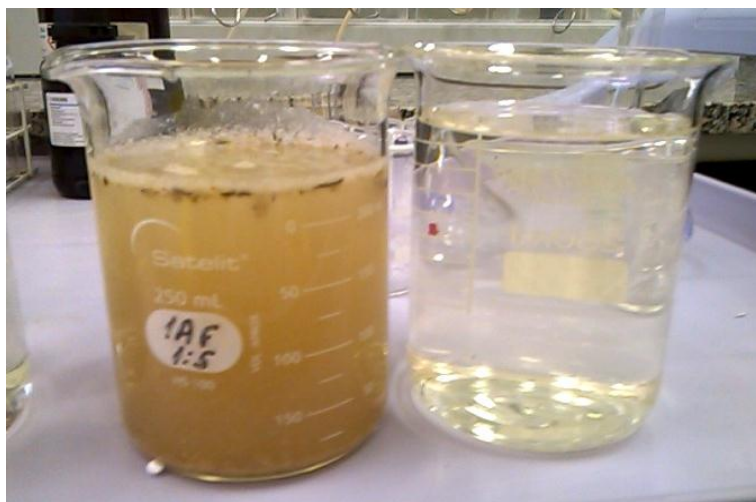
Além dos satisfatórios resultados revelados pelas análises laboratoriais o aspecto visual do efluente antes e após a passagem pelos leitos vegetados (Figura 10) evidencia a eficiência desta unidade no tratamento do esgoto. Após o tratamento o efluente desta unidade é destinado à infiltração no solo em um leito igualmente vegetado com macrófitas aquáticas porém não impermeabilizado.

Figura 10: Aspecto visual do efluente bruto (esquerda) e tratado (direita) na unidade Günterland.
