## **Relatório final de atividades**

### **Pesquisa Colaborativa para desenvolvimento de tecnologia social de Reúso de Águas Cinzas no Semiárido Brasileiro**

**Dezembro, 2024**

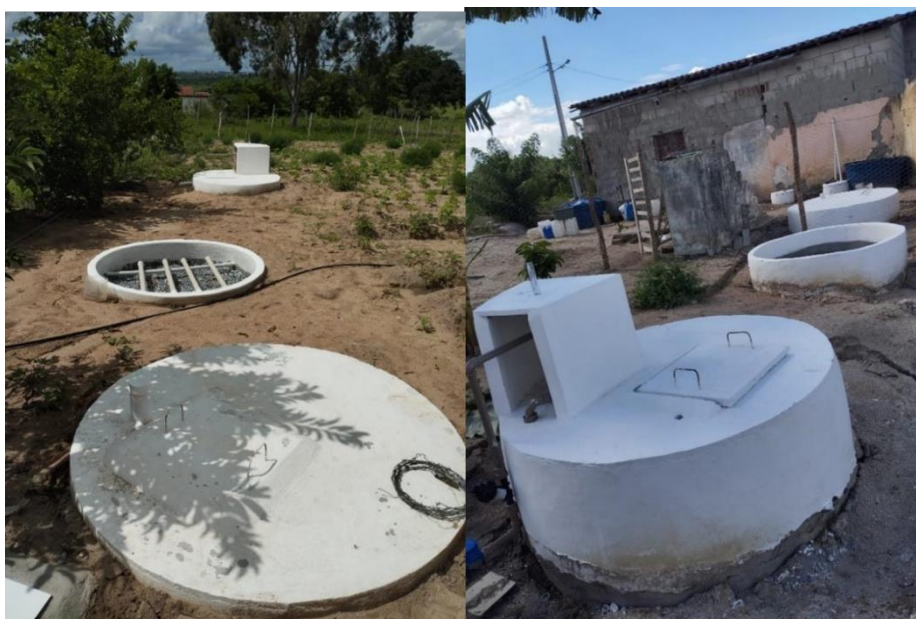
**Figura 17.** Sistema em monitoramento.

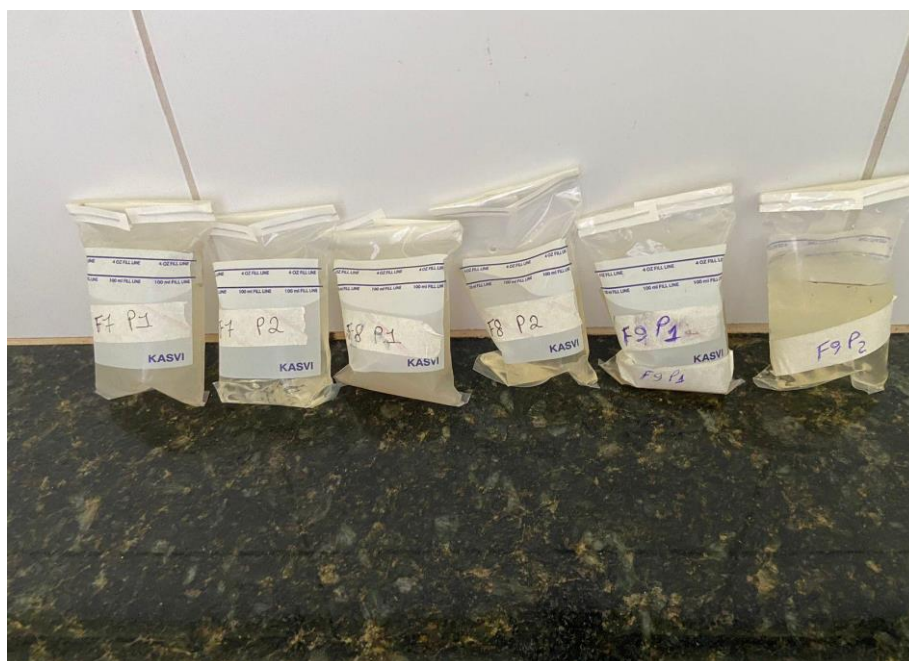
**Figura 18-** Amostras destinadas a análise de *Escherichia coli* no Laboratório de Microbiologia Ambiental do INSA, Campina Grande (PB)

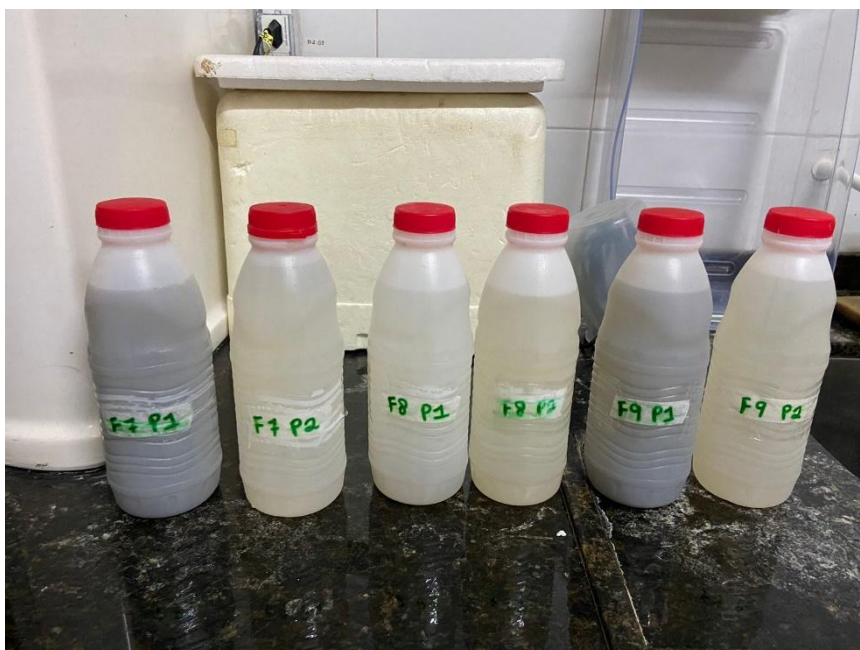
**Figura 19-** Amostras destinadas a análise de turbidez, cor, pH, e condutividade elétrica no Laboratório de Microbiologia Ambiental do INSA, Campina Grande (PB)
