FIGURAS CITADAS NO TEXTO – CURVA DE NÍVEL COM COCHINHOS

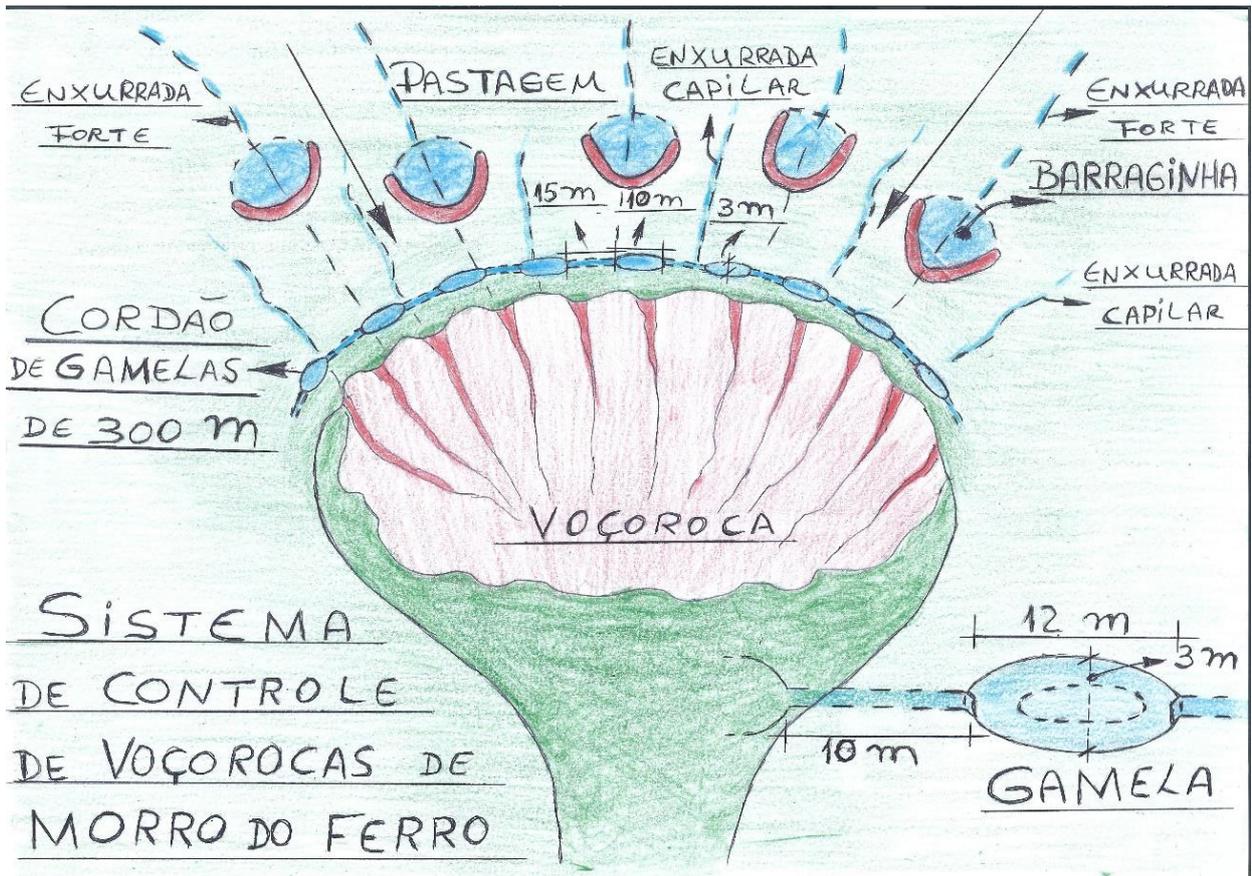
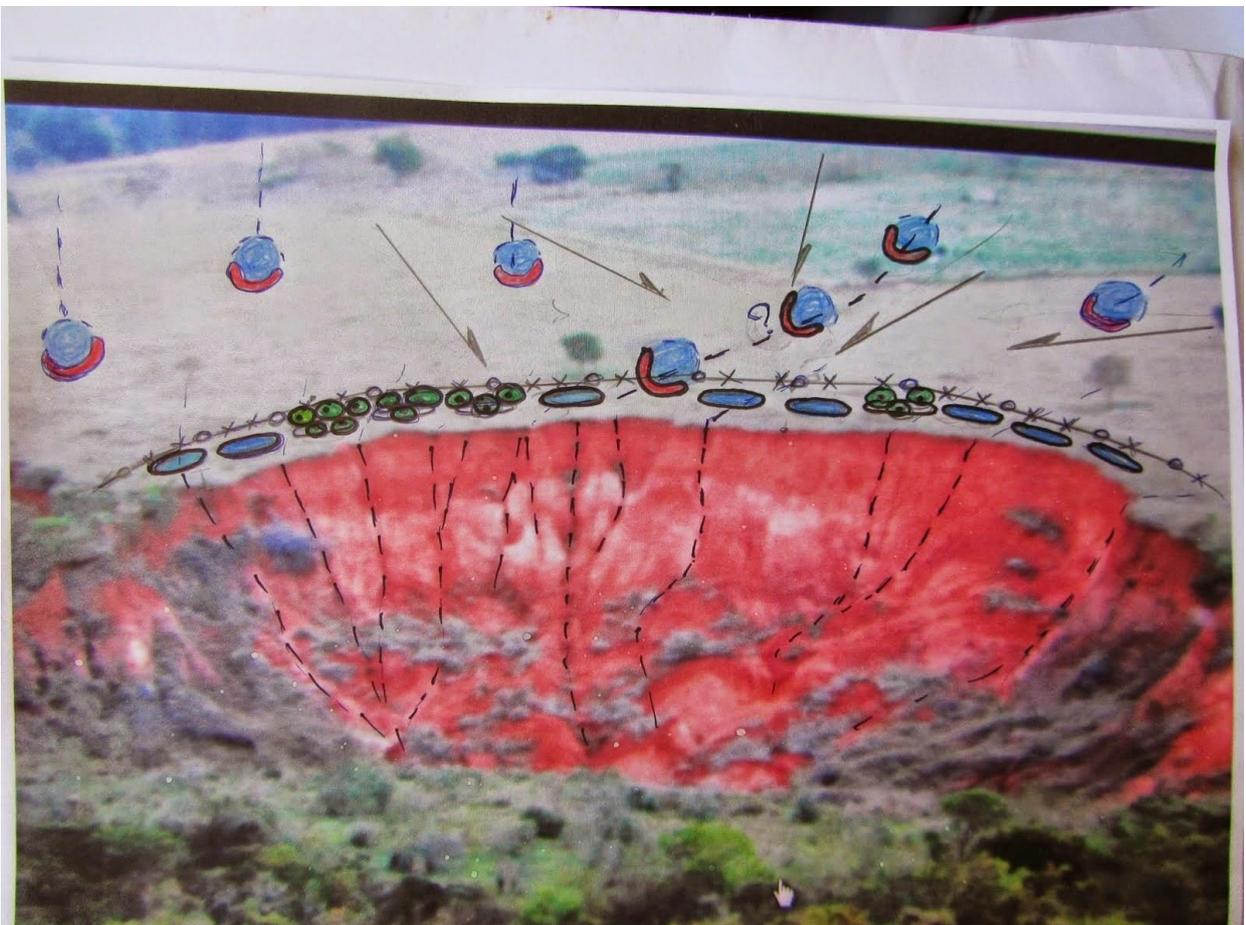
Fig. 1: Sistema de controle de voçorocas usando Barraginhas e Curvas de Nível com Cochinhos em Morro do Ferro, Oliveira/MG em 2014.

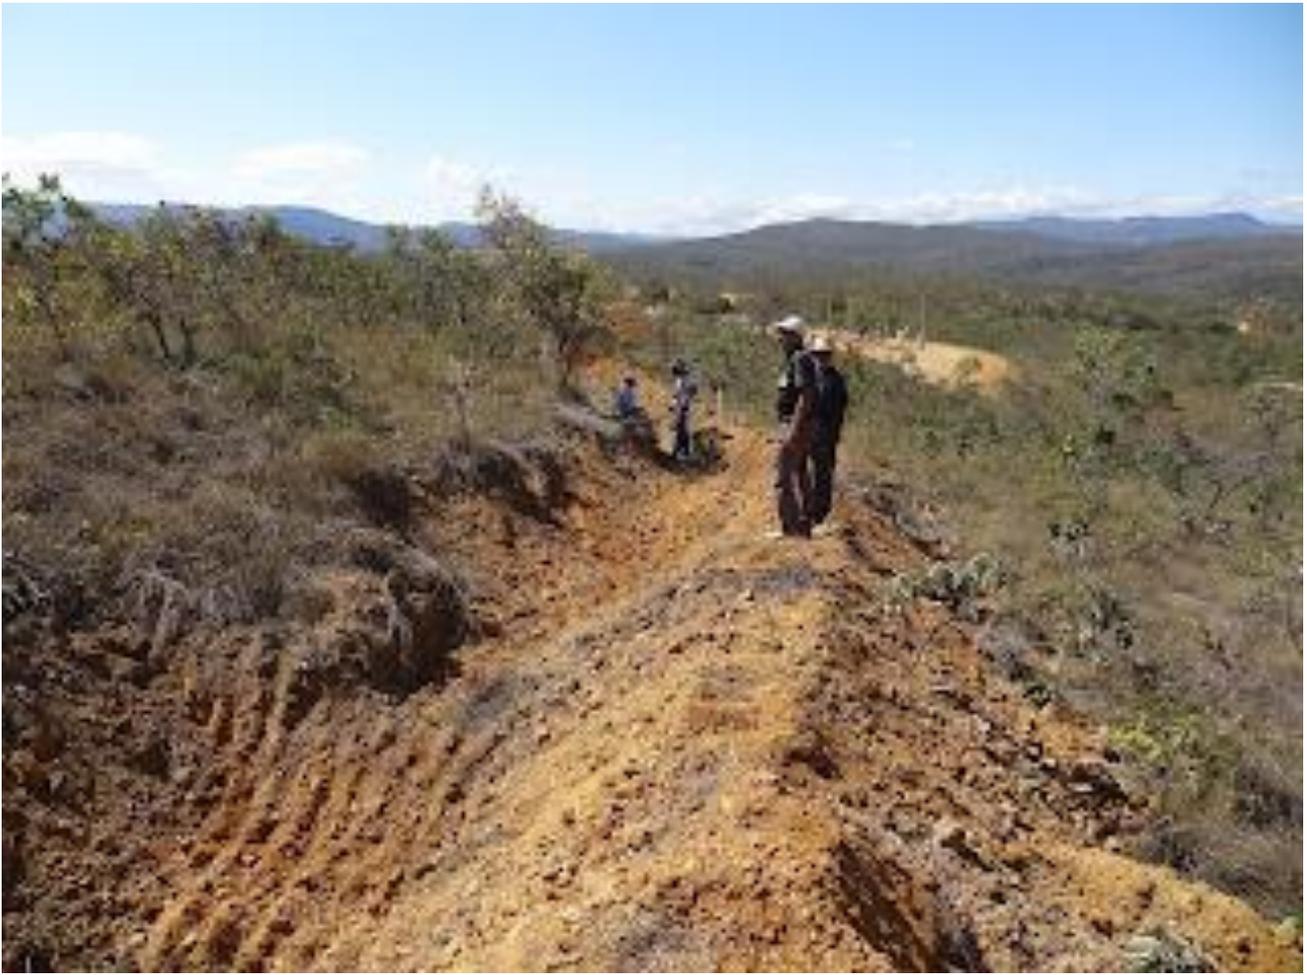
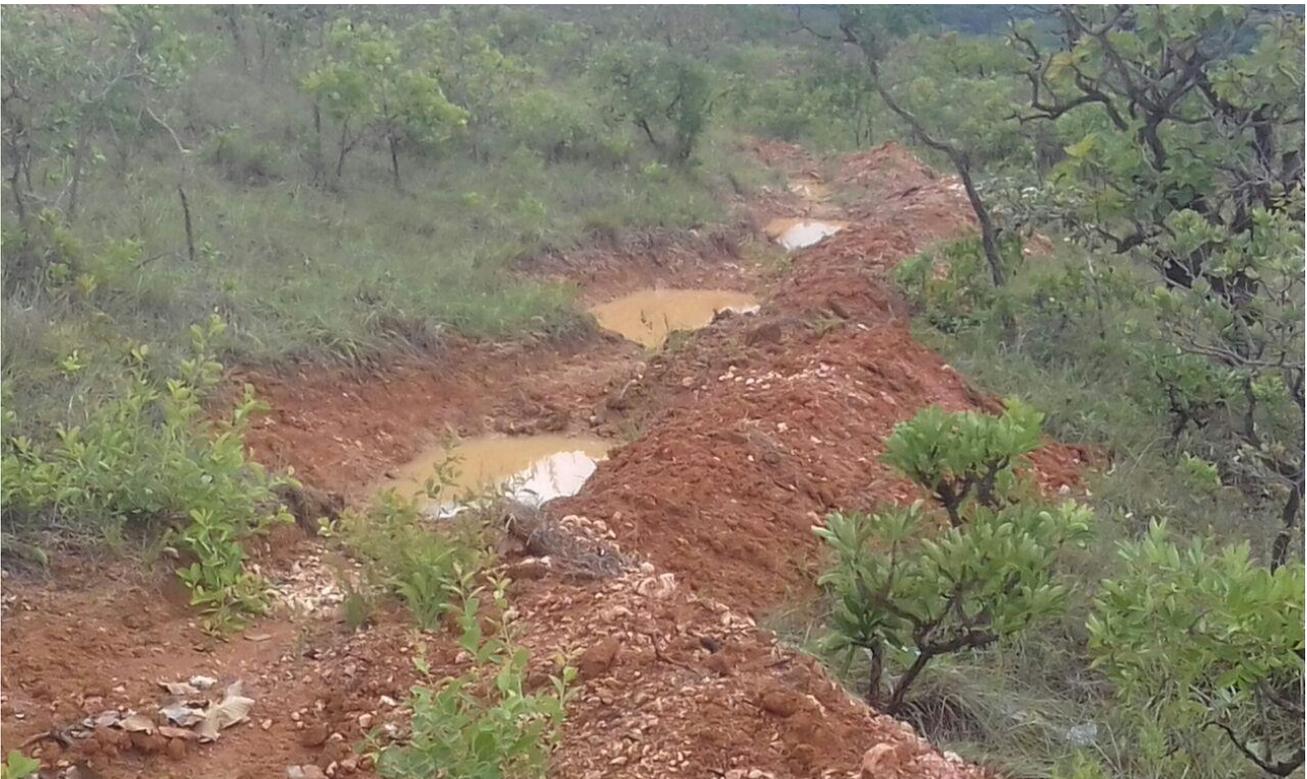
Fig. 2 – Aprimoramento da tecnologia, substituindo as gamelas por Cochinhos na comunidade do Berto em Jaboticatubas/MG na Serra do cipó em 2016.

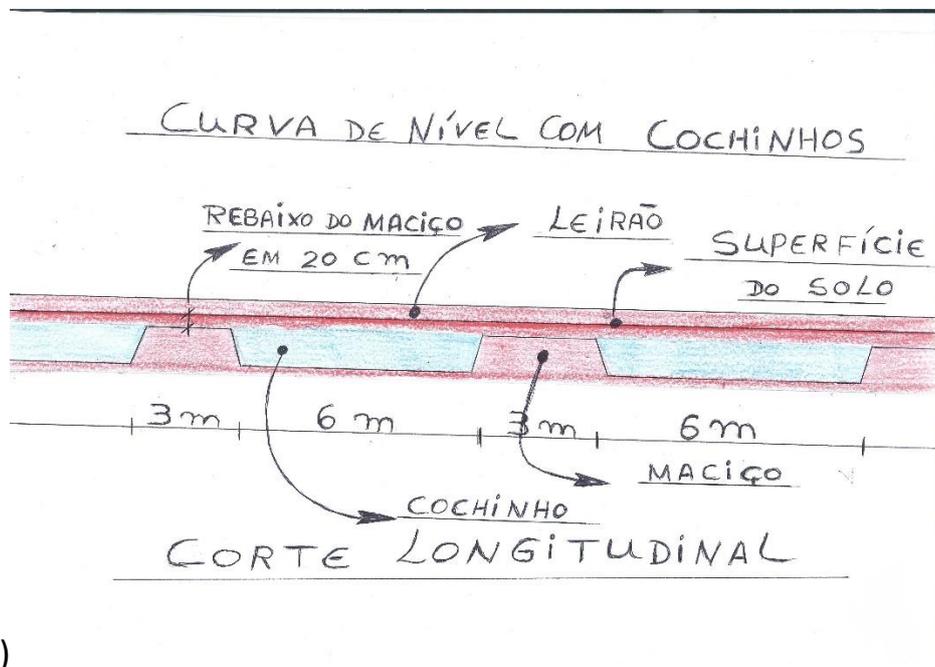
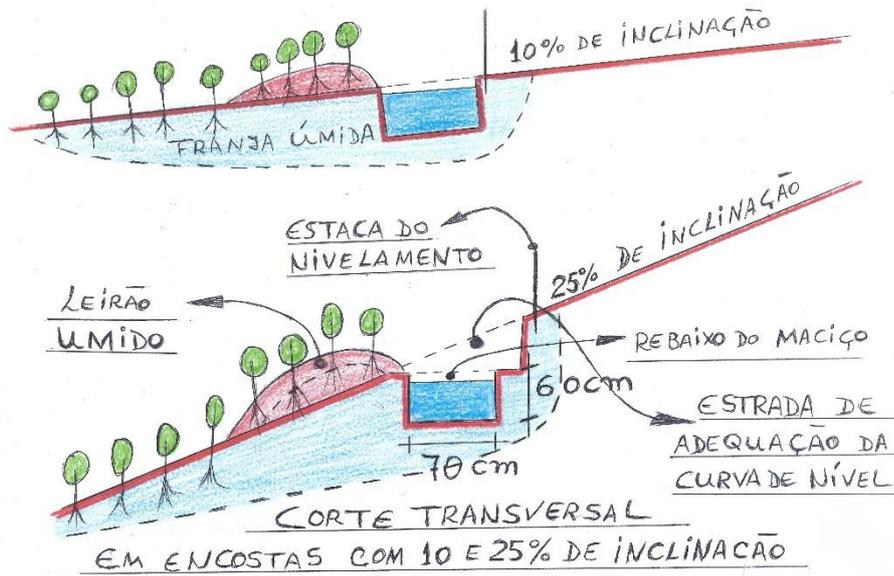
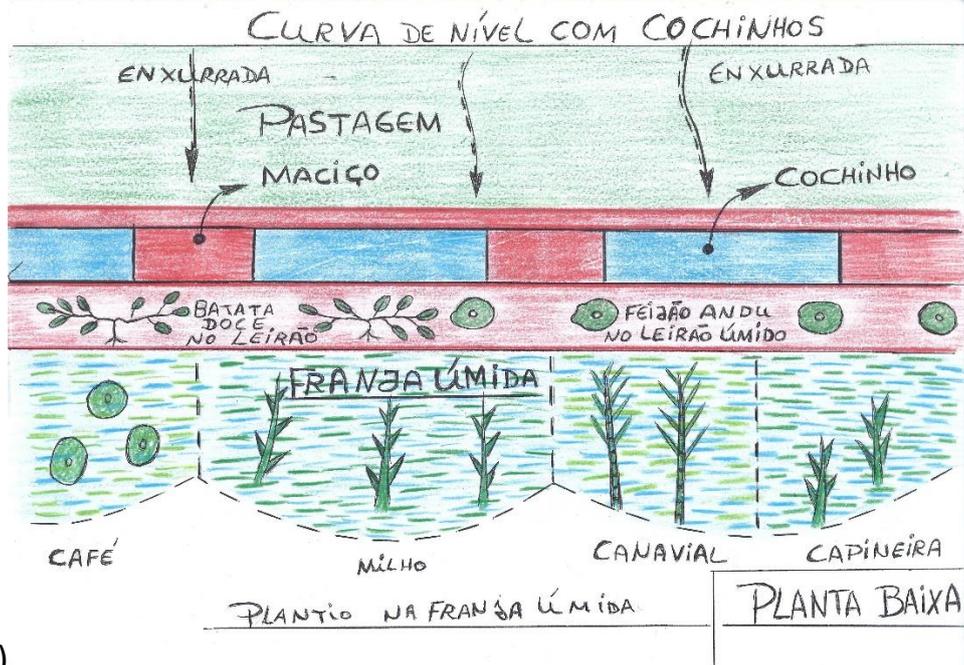
Fig. 3 – Curva de Nível com Cochinhos em corte longitudinal (a), transversal (b) e planta baixa (c).

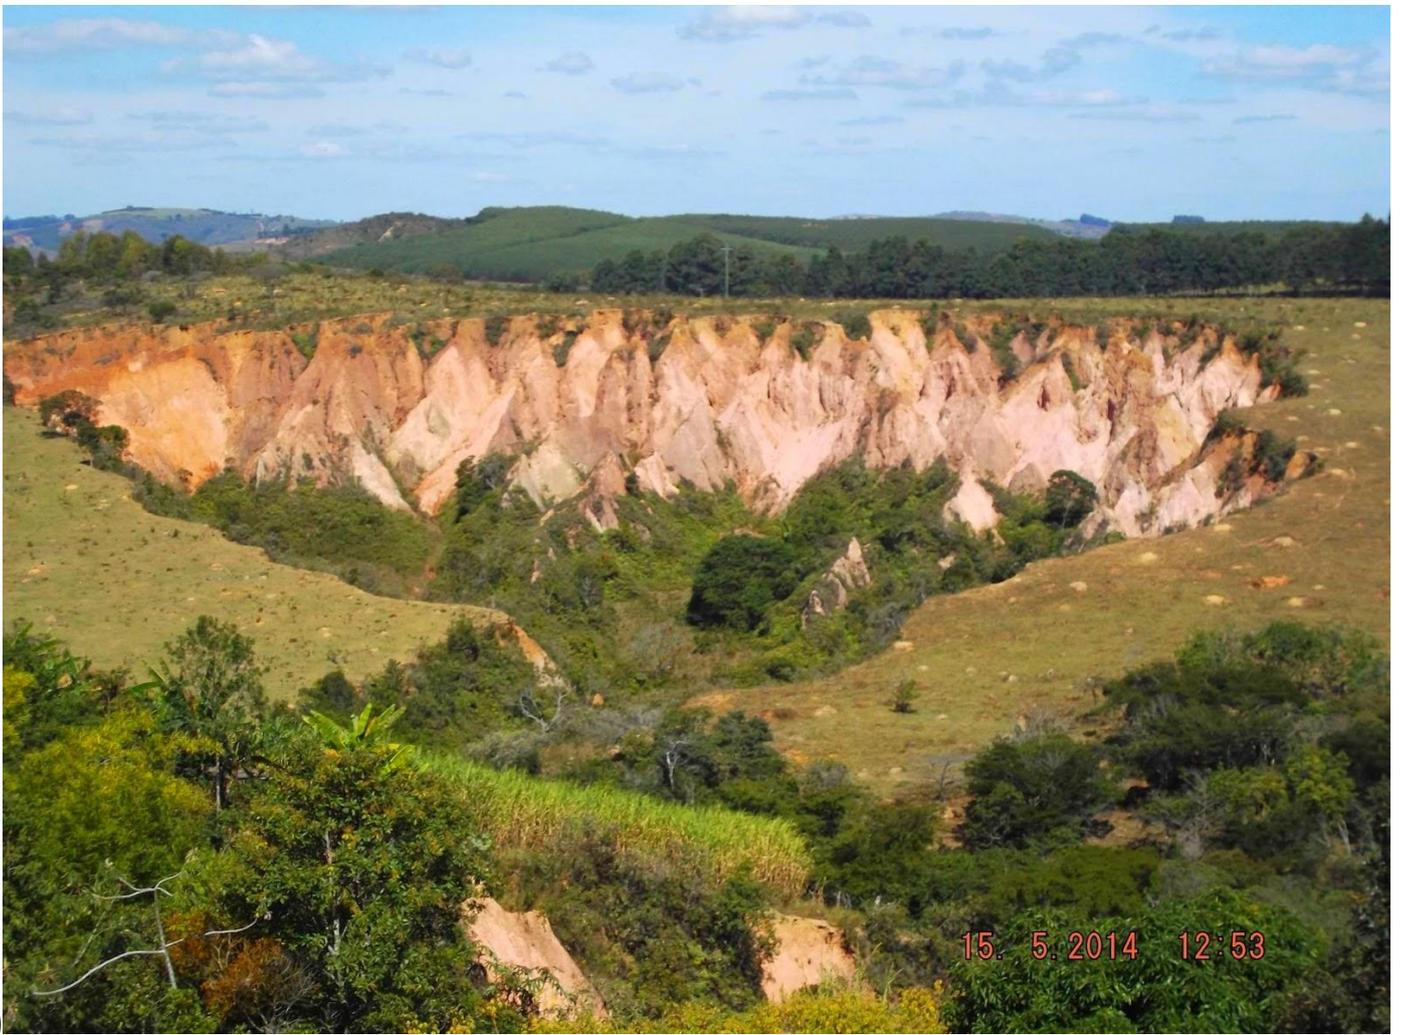
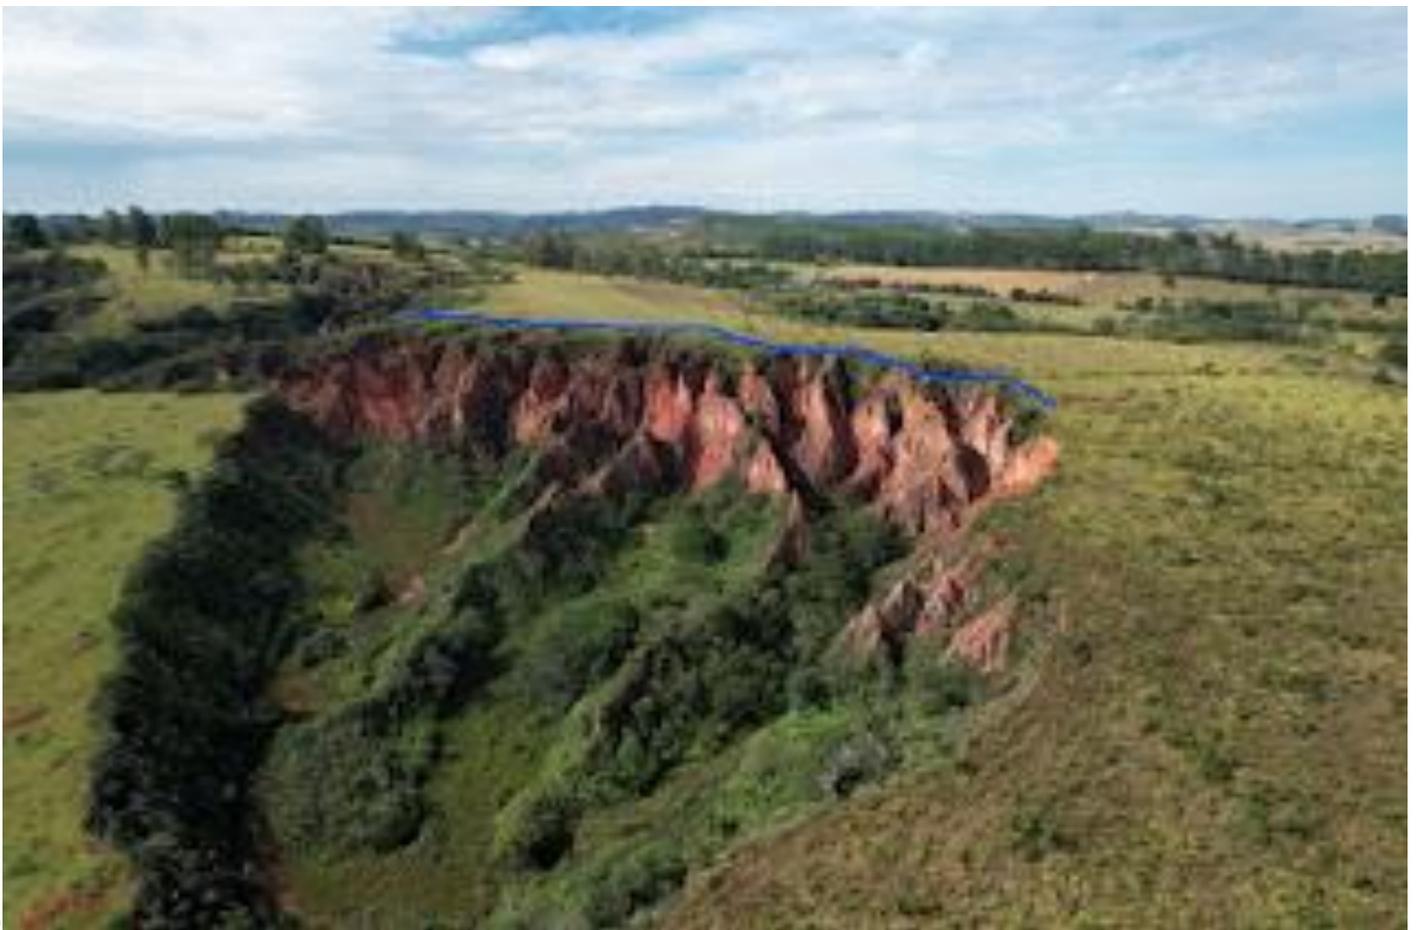
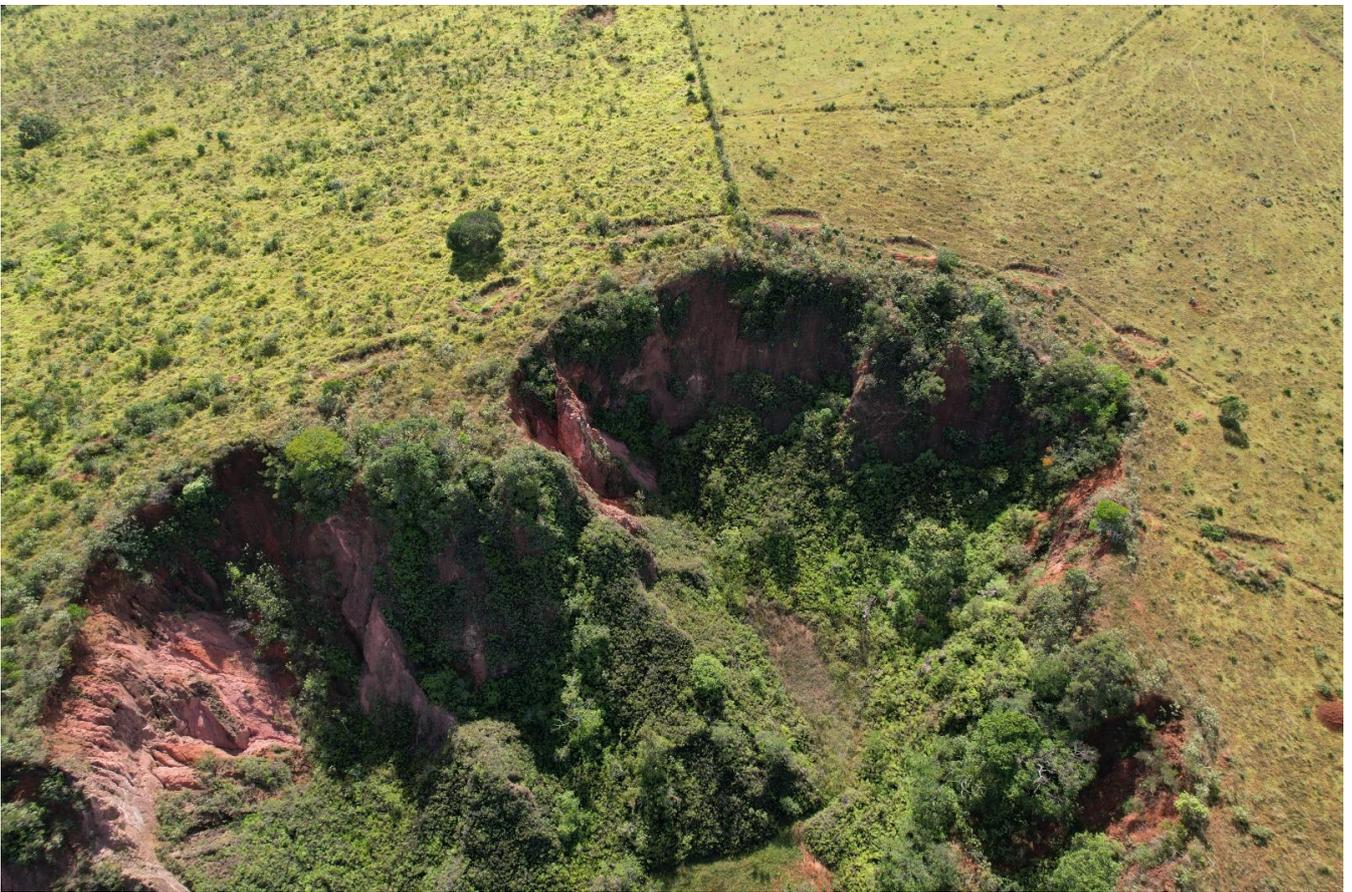
Fig. 4 – Voçoroca em Morro do Ferro, Oliveira-MG, (a) em 2014 antes da construção de Barraginhas e Curvas de Nível com Cochinhos; (b) em 2022 com avanço paralisado e regeneração natural se consolidando após construção de Barraginhas e CNC e (c) vista aérea em 2022.

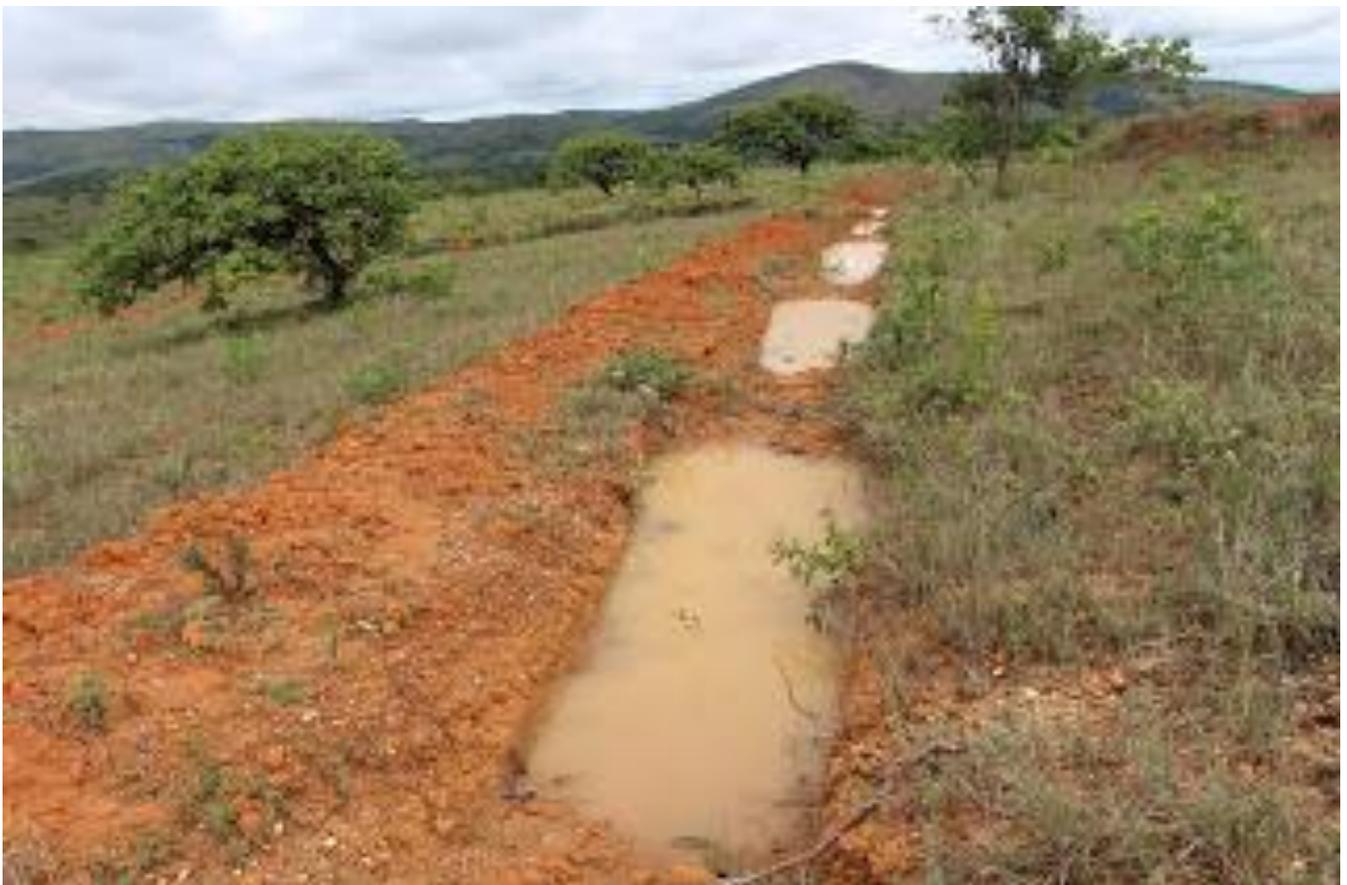
Fig. 5 – Curva de Nível com Cochinhos pioneira na comunidade da Estiva em Sete Lagoas/MG, construída em agosto de 2016 e em dezembro teve seu primeiro enchimento. Essa foto impactante nos demonstrou que a tecnologia estava indo para indo no caminho certo.

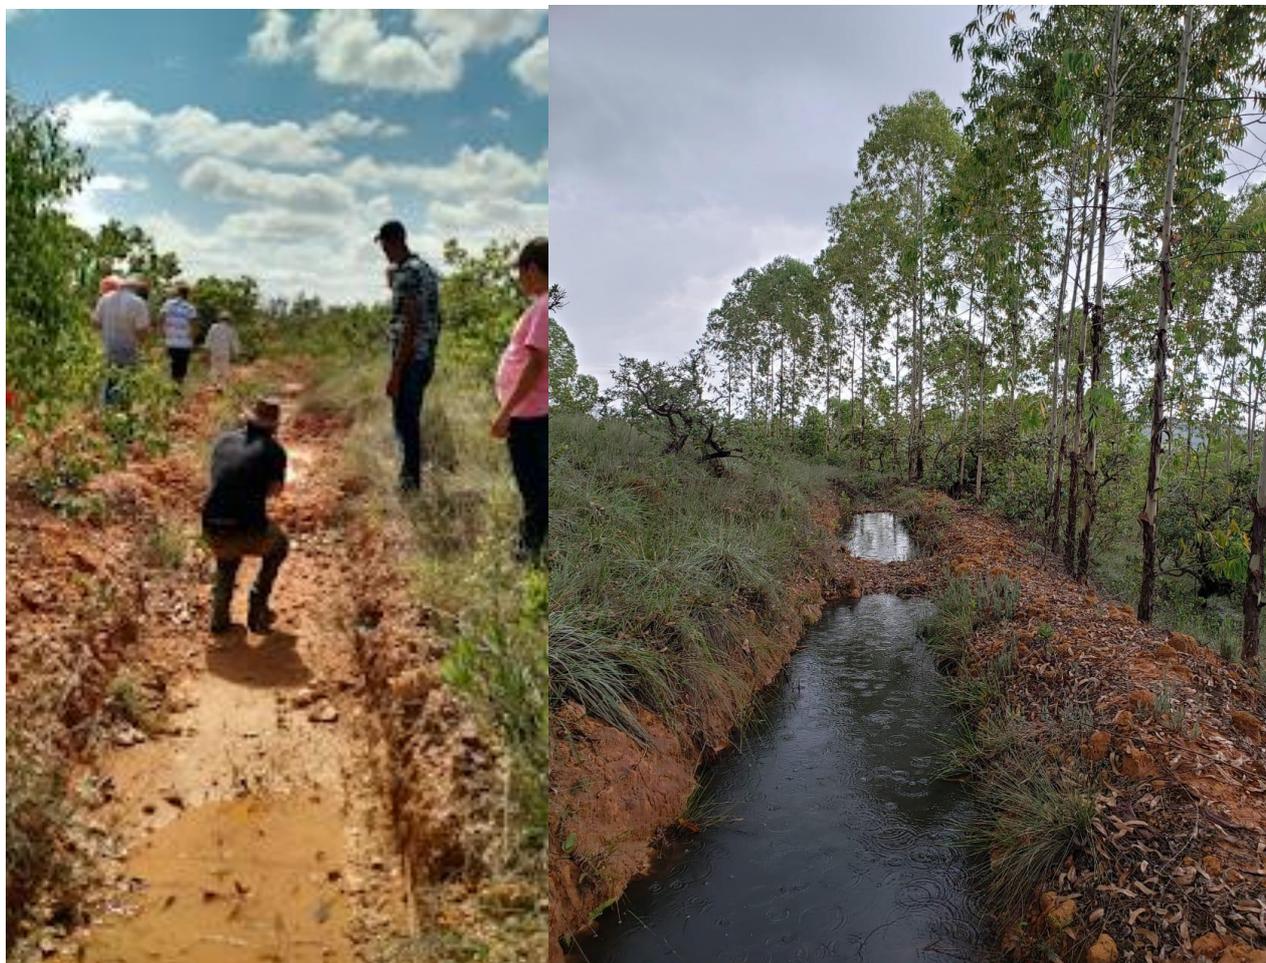
Fig. 6 – Curva de Nível com Cochinhos na comunidade da Estiva, à esquerda na propriedade do Betinho durante um treinamento para 10 municípios capixabas em 2018, quando se destacou o município de Atílio Vivácqua-ES, que passou a disseminar as CNC, capacitando municípios vizinhos e em todo estado; à direita uma CNC abarrotada de água em 2022, que a cada frente de chuva infiltra e enche novamente, se repetindo 8 a 10 vezes durante o ciclo de chuva, isso recarrega o lençol freático e umedece uma faixa de terra abaixo e paralela a mesma proporcionando agricultura.

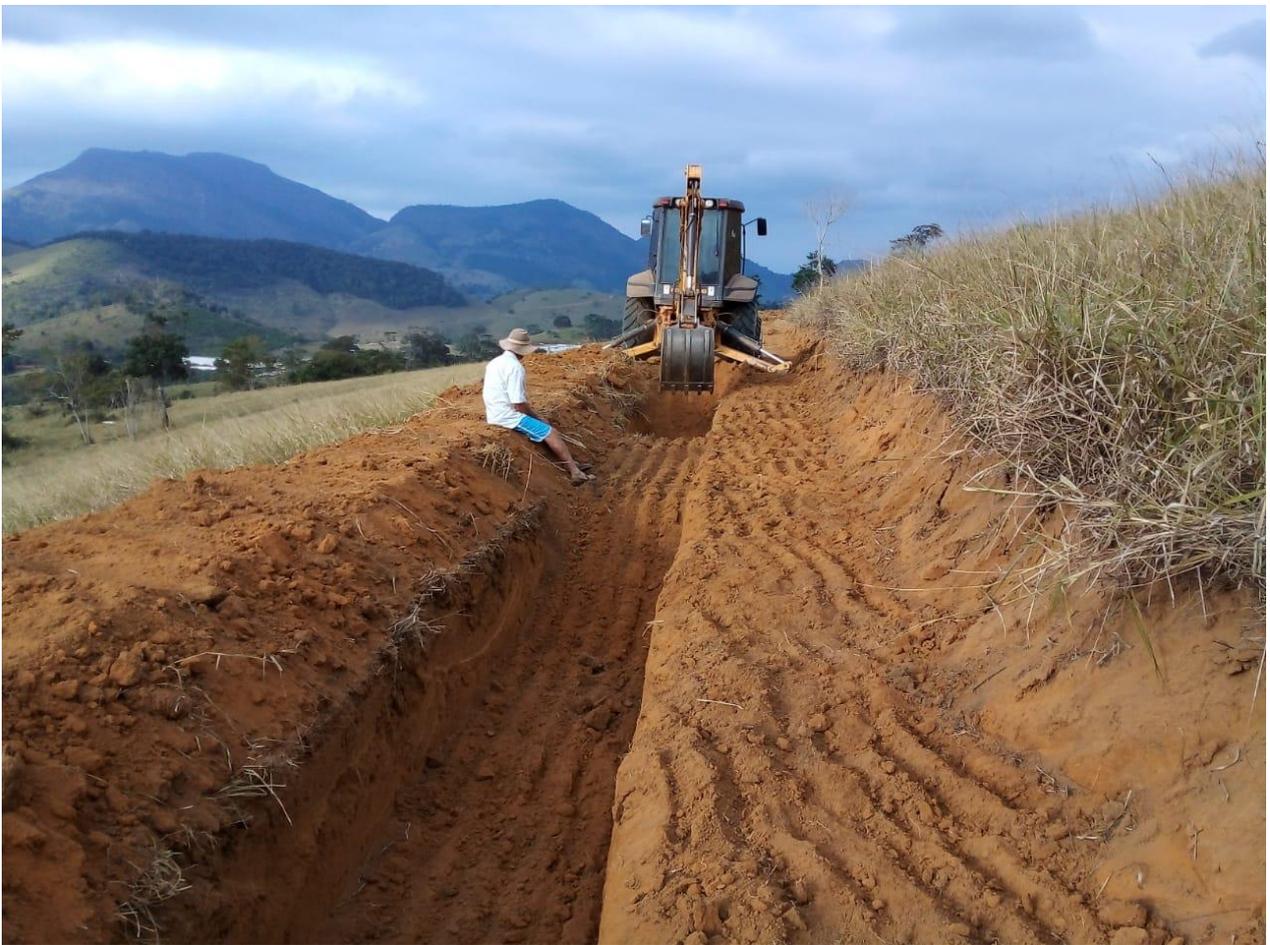
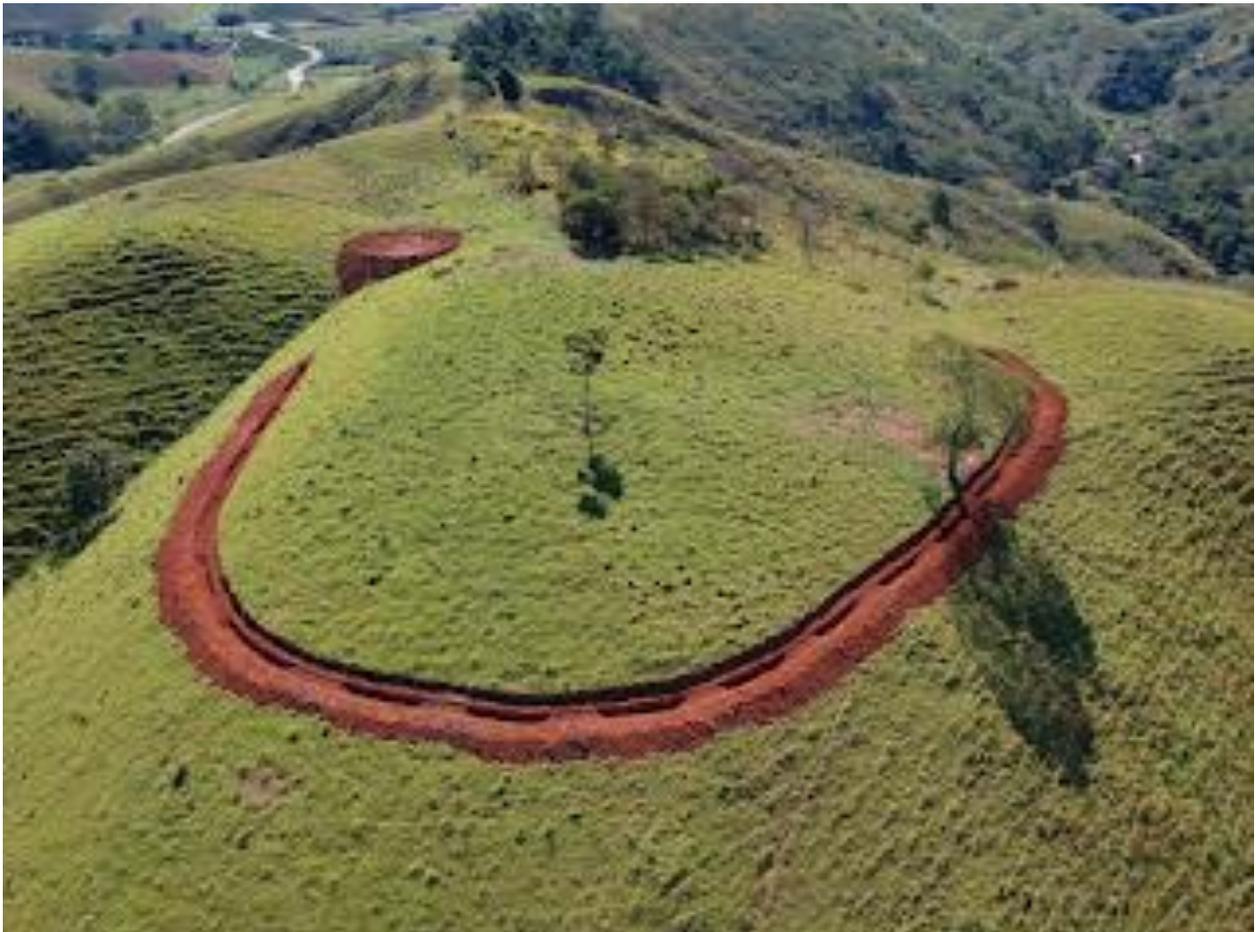
Fig. 11 – Construção de Curvas de Nível com Cochinhos em Atílio Vivácqua/ES pelo Secretário de Meio Ambiente, Marcio Menon e pelo operador de retro Leandro, a partir de 2019; juntos, se especializaram e se tornaram grandes disseminadores dessa tecnologia na região e estado.

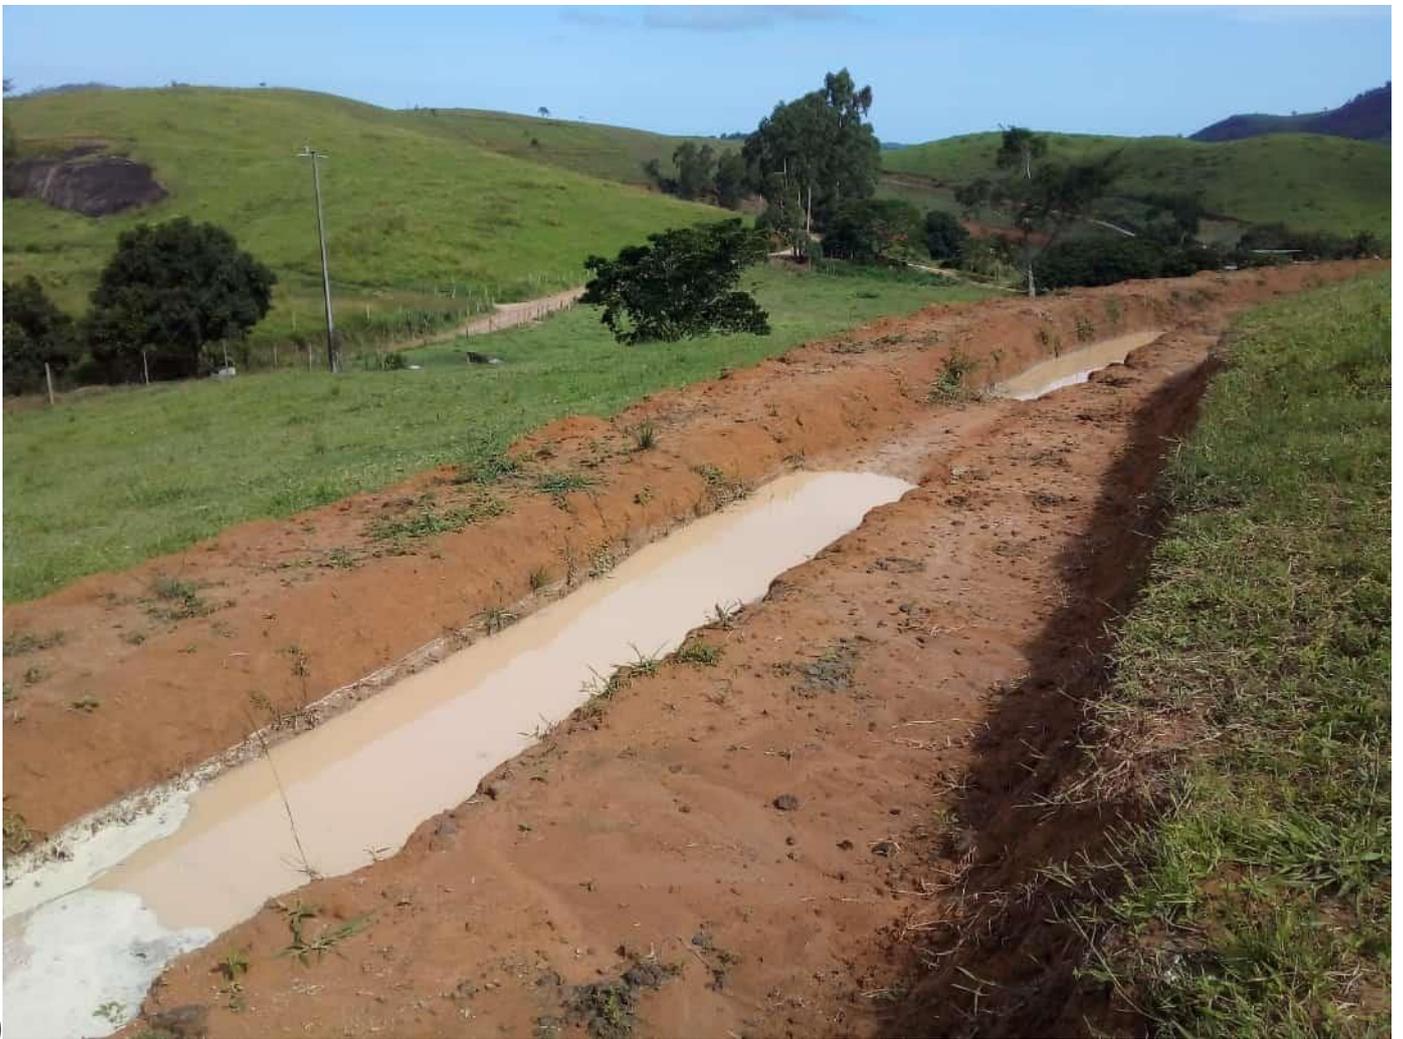
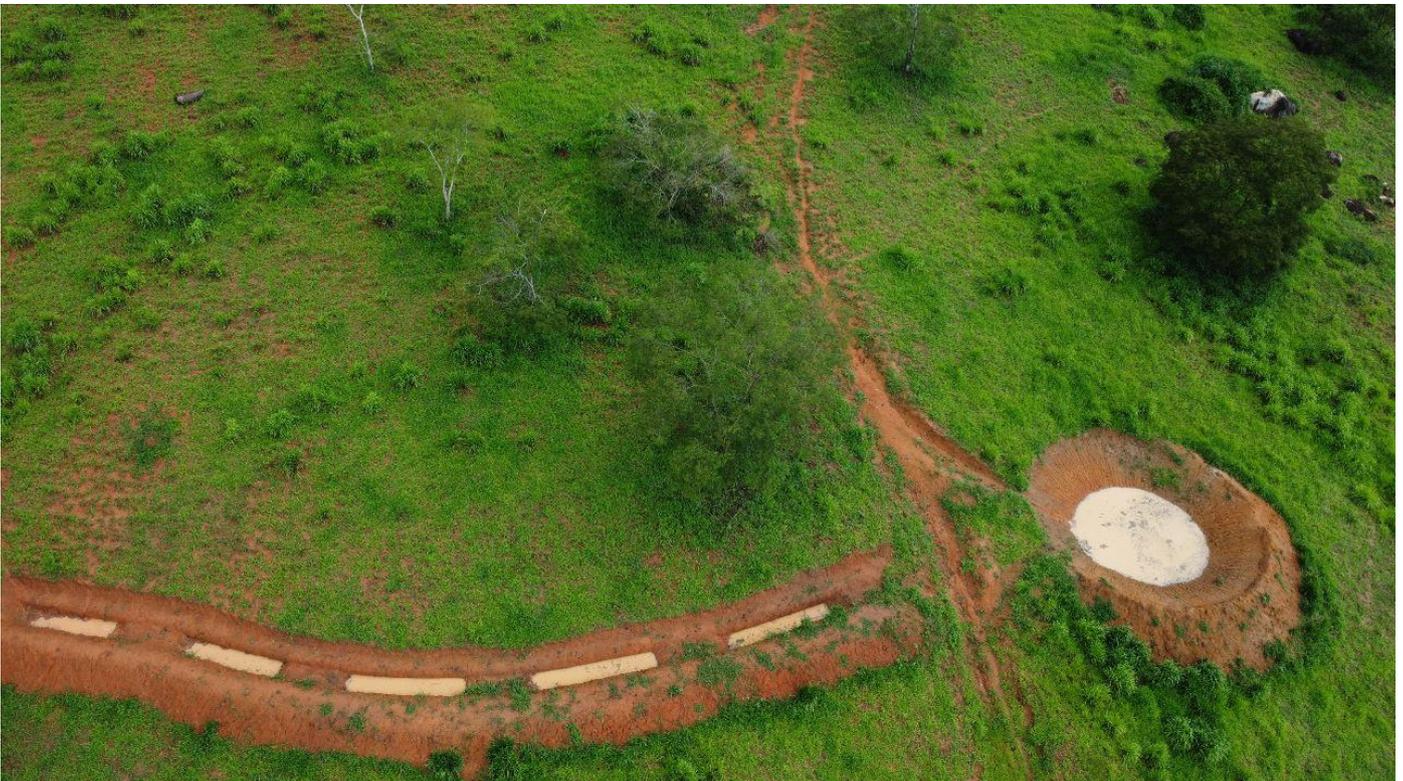
Fig. 12 – Sistema em funcionamento em sua primeira chuva em Presidente Kenedy-ES (a) e em Atílio Vivácqua (b).

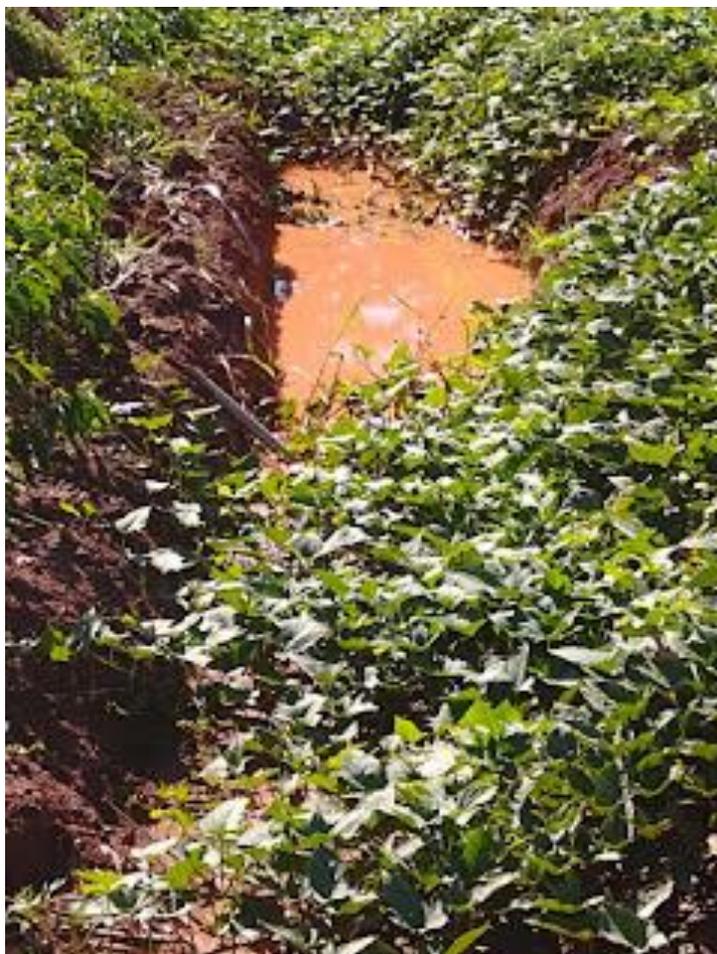
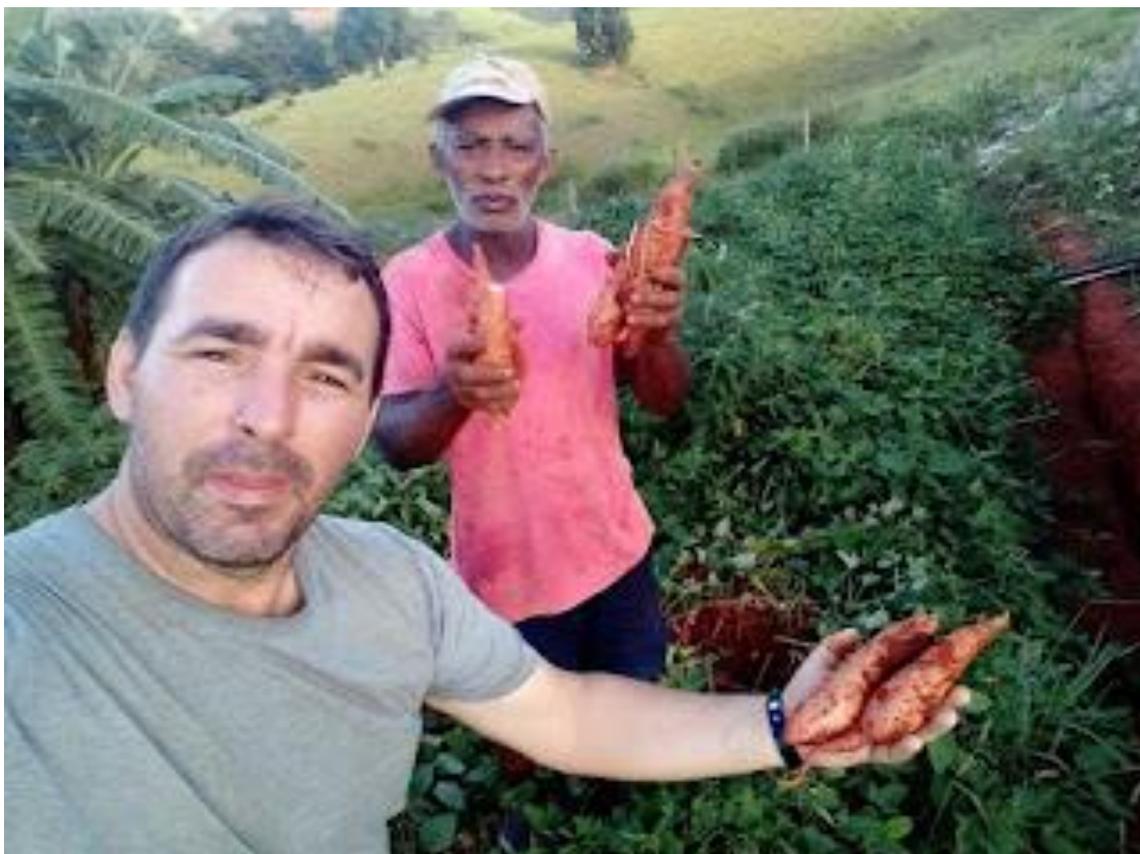
Fig. 13 – Batata doce colhida nas beiradas umedecidas das Curvas de Nível com Cochinhos, colhidas por Marcio Menon e o Sr. Bernardino em Atílio Vivácqua/MG. “Essa plantação que faço aqui, café, milho verde, batata doce, é pra atender merenda escolar, trabalho também na feira da cidade de Atílio”, disse Sr. Bernardino.

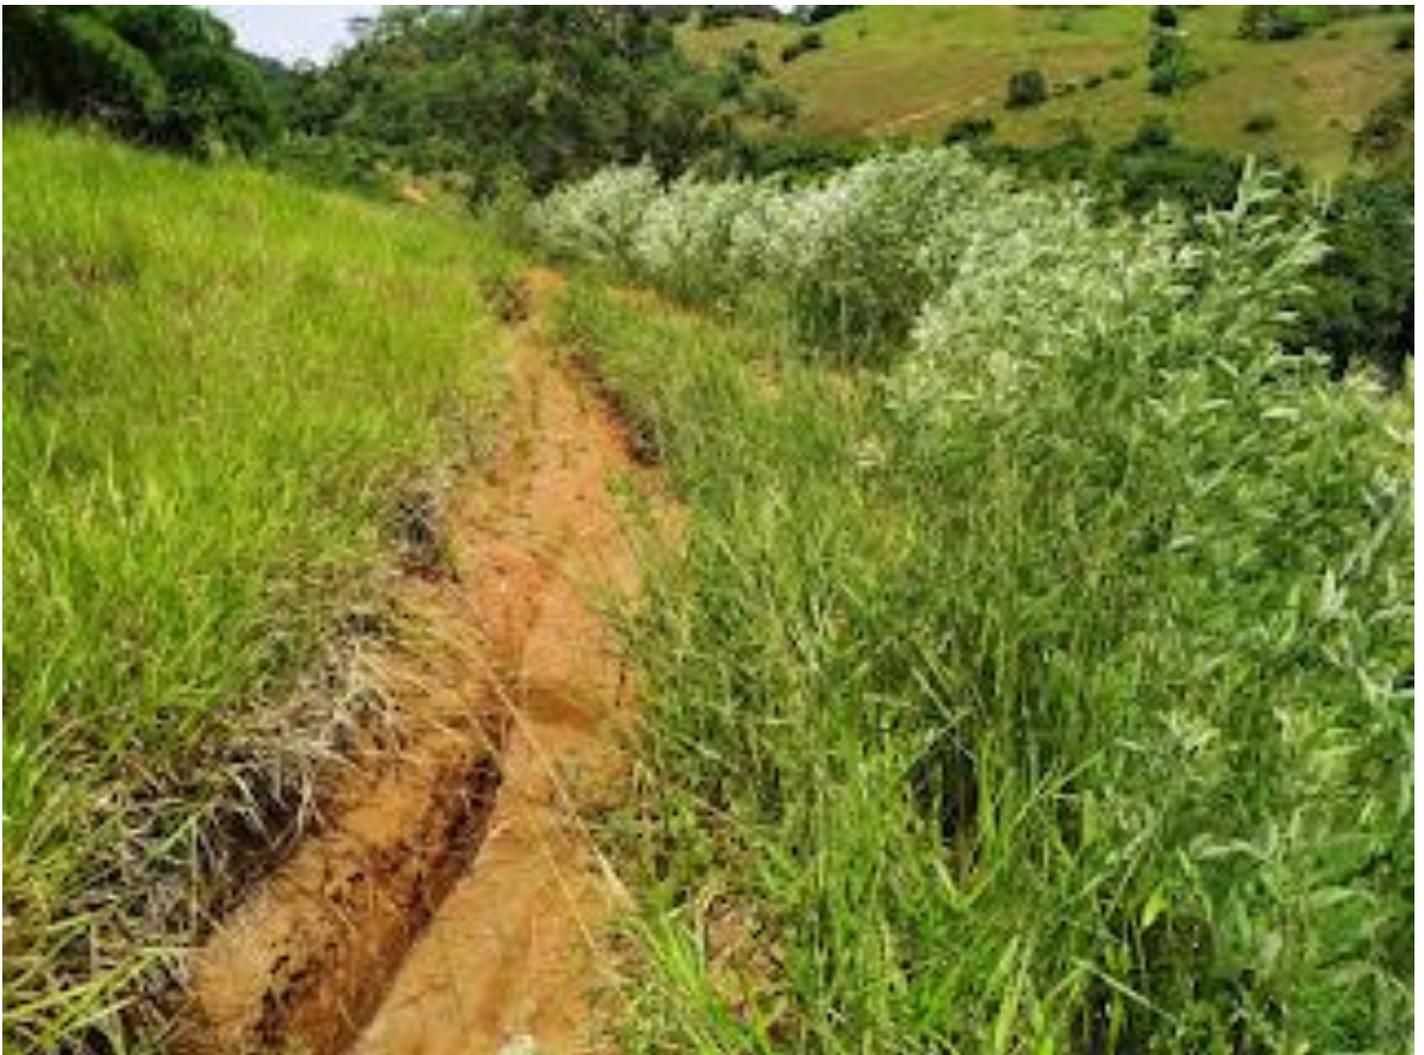
Fig. 14 – Feijão andu plantado para recuperação de áreas degradadas aproveitando a umidade proporcionada pelas Curvas de Nível com Cochinhos, também servindo para a produção de mel, que são os dois objetivos do produtor Lucas de Atílio Vivácqua.

“Eu tinha problemas quando ia plantar as mudas de árvores melíferas, porque nenhuma vingava, eu mecho é com mel, né? A água da chuva não permanecia nesse solo, ela sempre era drenada, agora com esses cochinhos que a gente conseguiu com vocês da secretaria de Meio Ambiente, que você comanda, a água está ficando presa aqui no solo, proporcionando que o feijão Guandu crescesse sem nenhuma ajuda externa minha, de botar água neles, nunca irriguei, toda essa potência de vigor que ele veio demonstrando é graças aos cochinhos, que aumentou a umidade desse solo aqui em volta, é bem perceptível que a braquiária abaixo dos cochinhos também cresceu muito, ela cresce muito mais abaixo dos cochinhos do que acima, onde a influência dela quase não existe.”

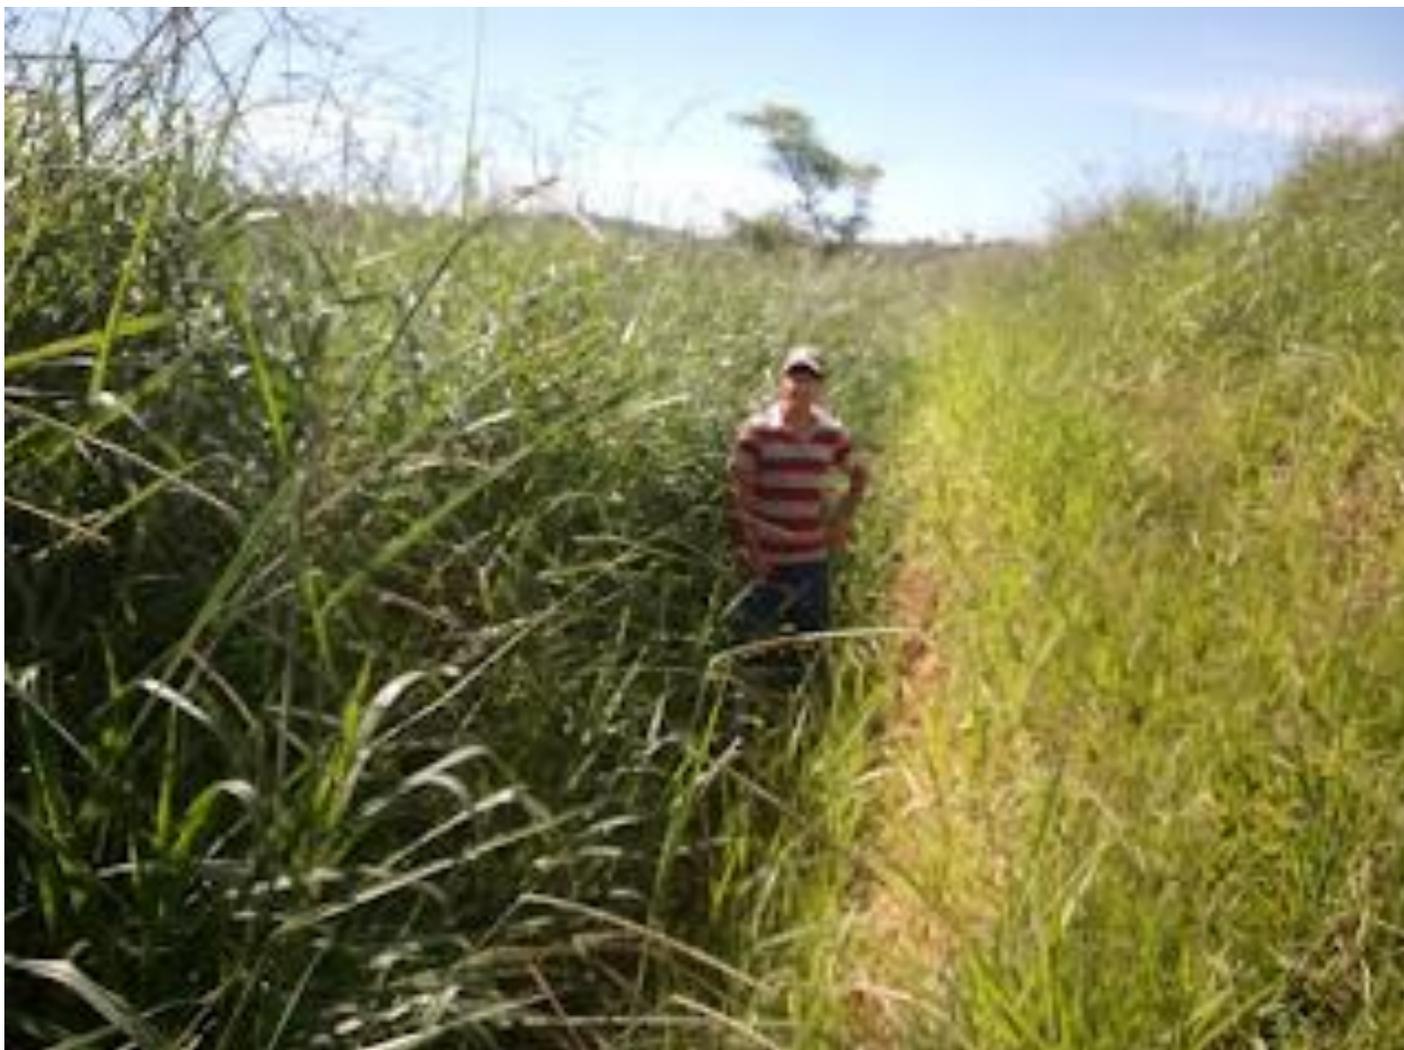
Fig. 15 – Pastagem exuberante proporcionada pela umidade abaixo das Curvas de Nível com Cochinhos mostrada pelo produtor Thiago, mostrando mais uma vez que, além da conservação de solo que as CNC proporcionam sustentabilidade hídrica ao agricultor; acima das CNC o desenvolvimento do capim não foi tão bom quanto o abaixo.

“No morro que fez os cochinhos, estava na situação bem crítica, muita erosão, e os cochinhos acabou com a erosão. Terminou esse problema, já não sabia o que fazer, "já tinha perdido a esperança naquele morro", foi a "salvação da lavoura foi esses cochim", segura a água que infiltra, umedece a terra e o morro tá se recuperando a vegetação.”
