FIGURAS CITADAS NO TEXTO – CURVA DE NÍVEL COM COCHINHOS

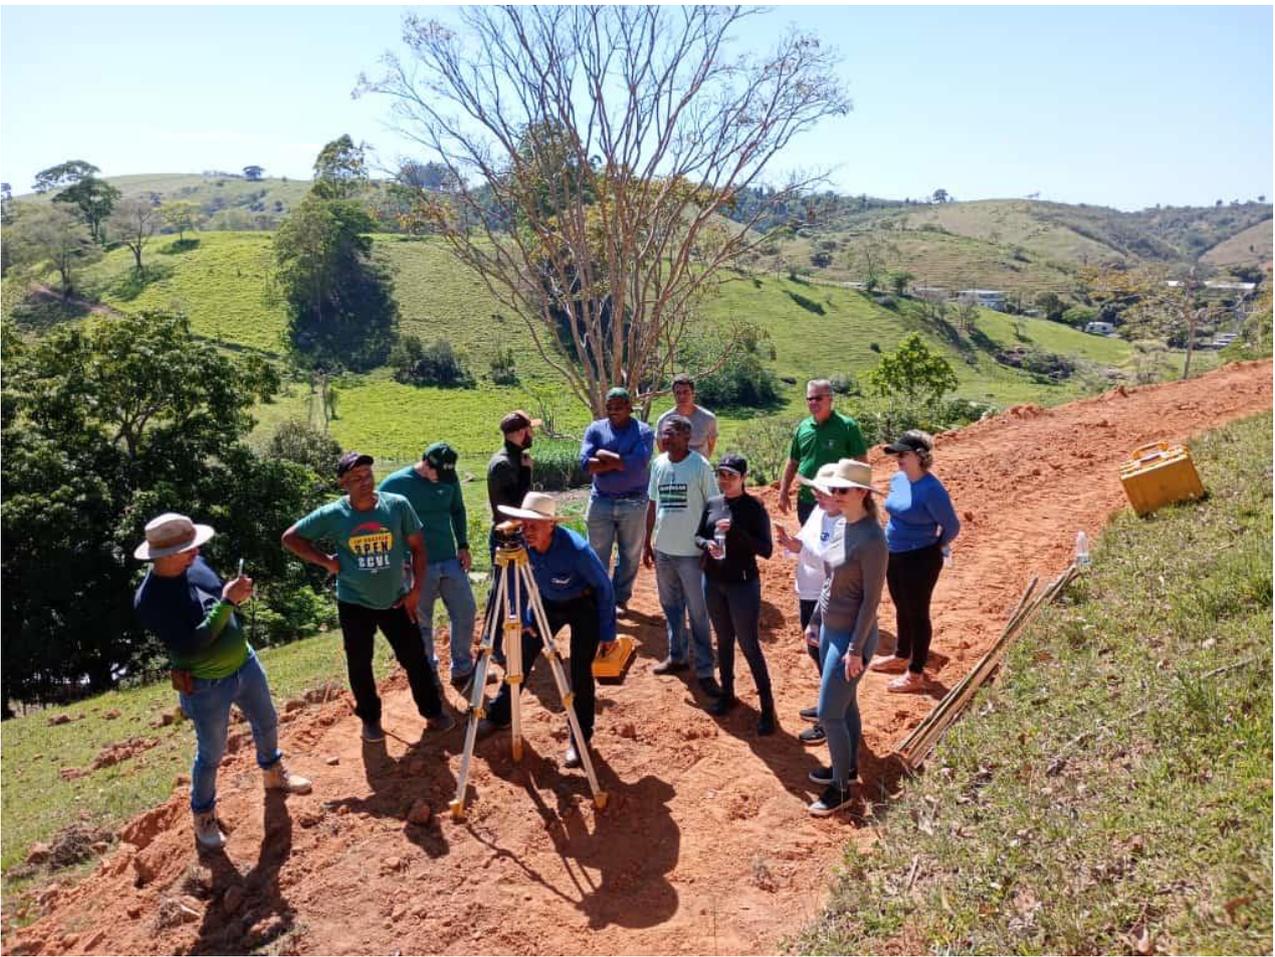
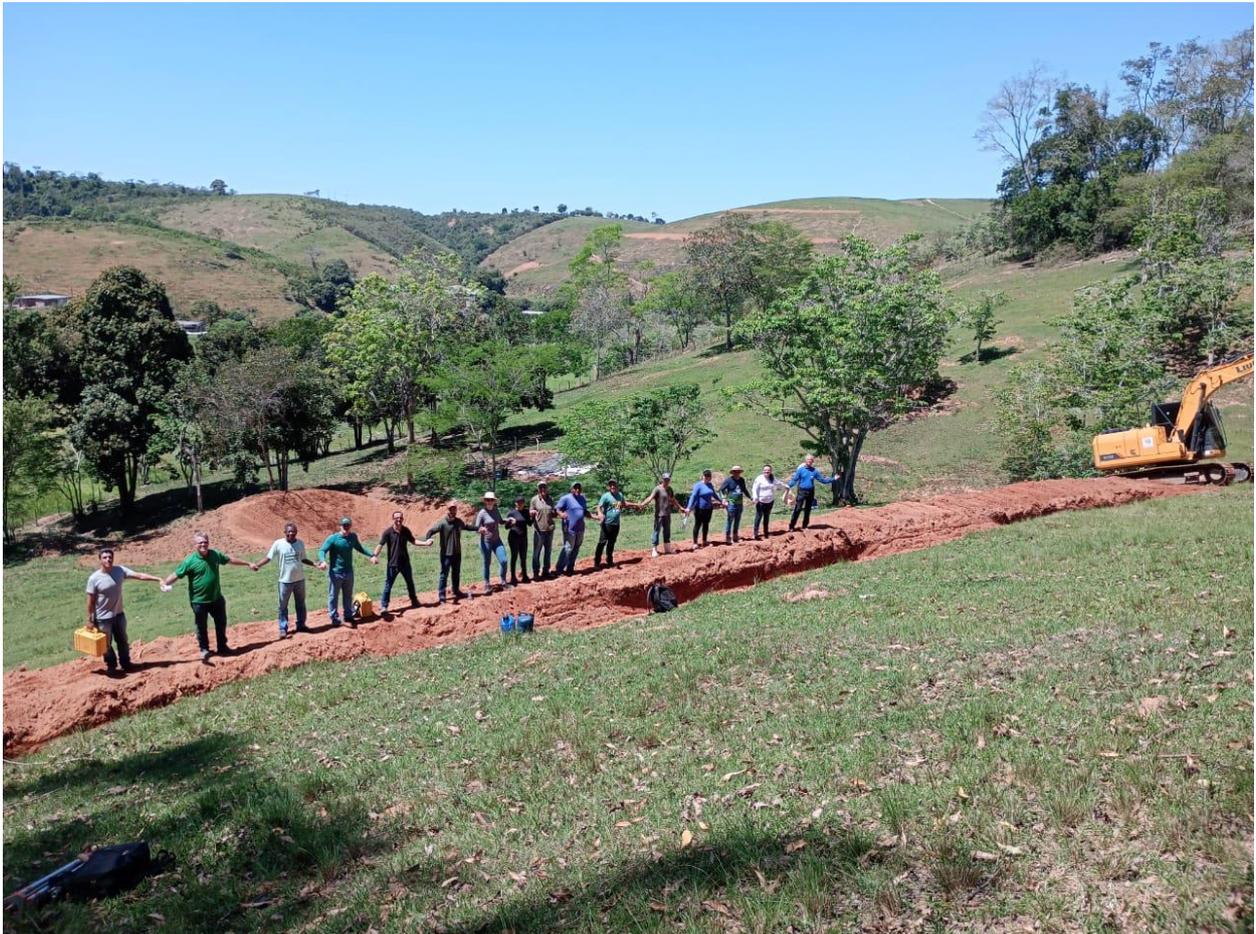
Fig. 16 – Capacitação feita em Atílio Vivácqua em 2023 para quatro técnicos de comitês de bacia de RO, dois de Cáceres/MS, dois de Mutum/MG e três de Alegre/ES e cinco de Atílio; (a) Márcio Menon preparando a faixa para abertura dos Cochinhos, (b) o grupo dando um abraço na curva de nível com Cochinhos.

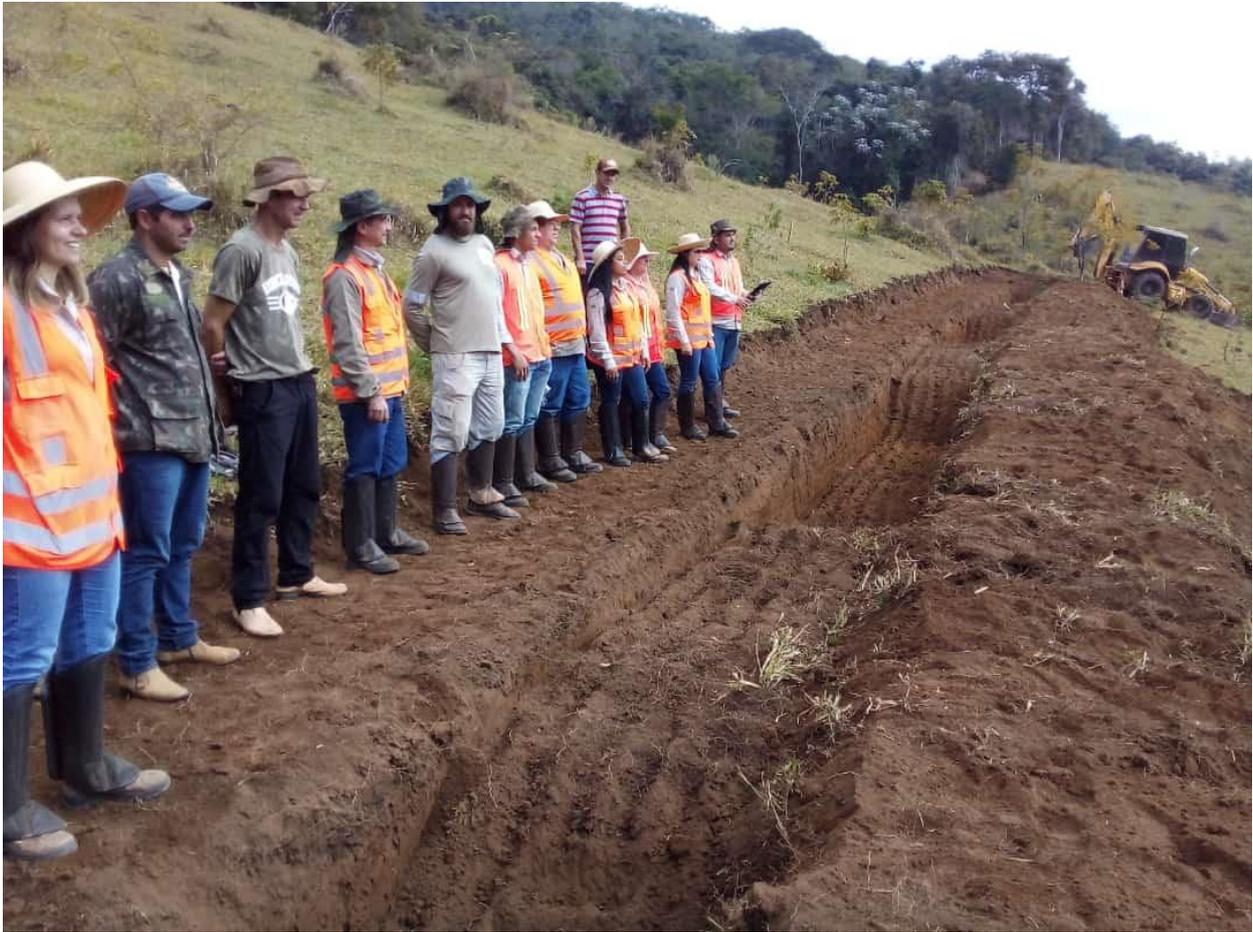
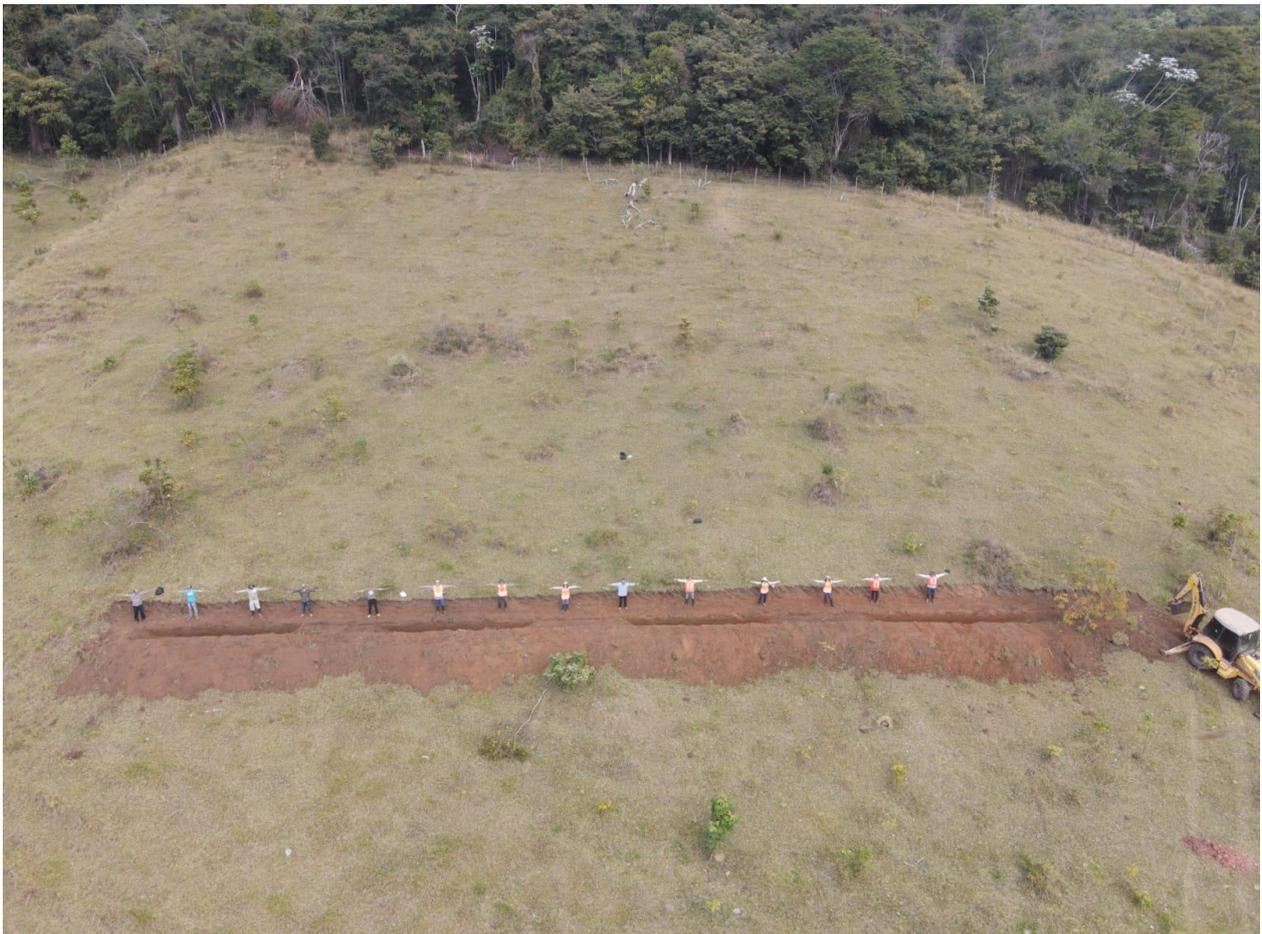
Fig. 17 – Capacitação feita por Marcio Menon no município de Pocrane/MG, de um grupo de técnicos locais e do Instituto Terra, durante Dia de Campo organizado pelo Instituto Terra.

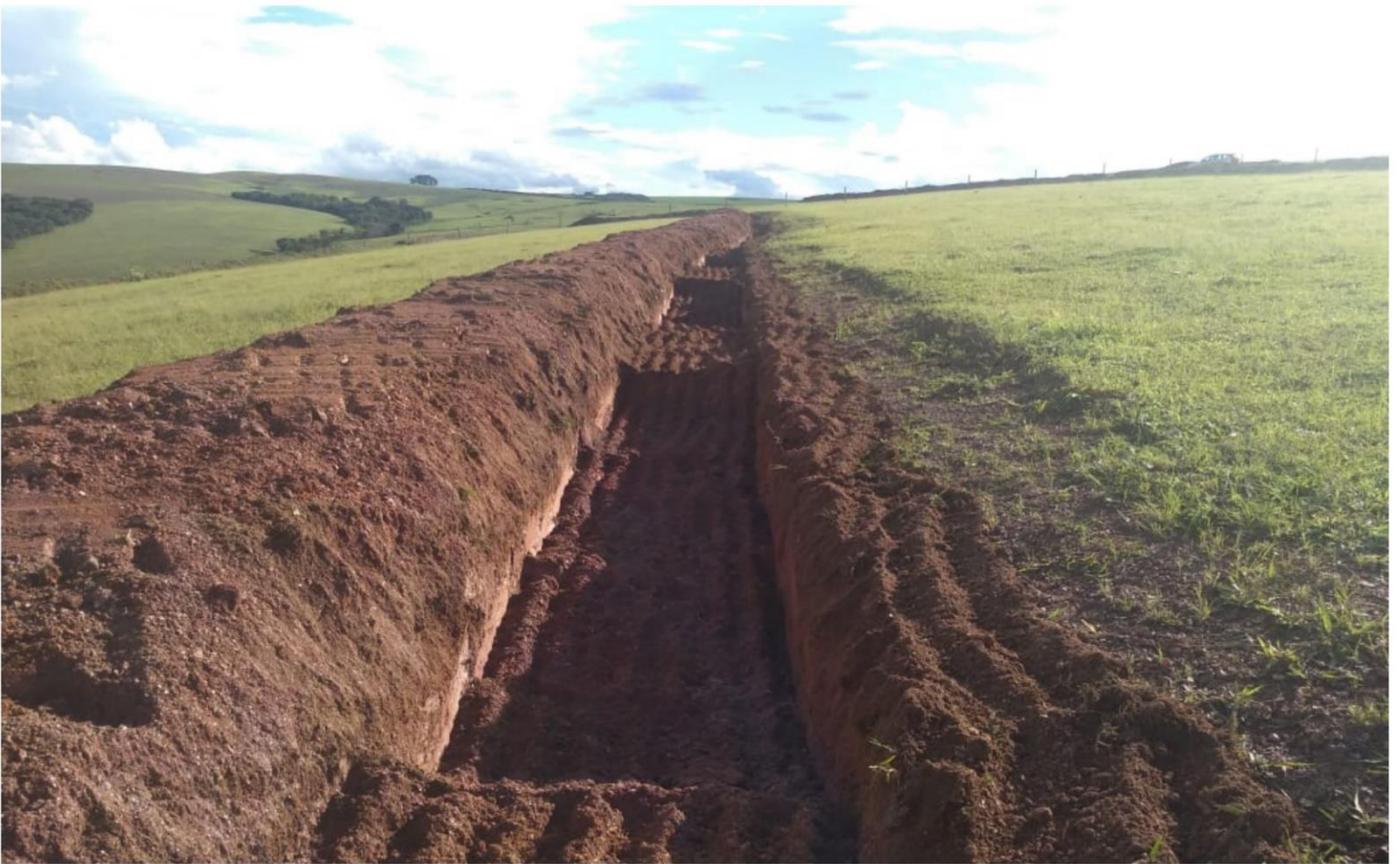
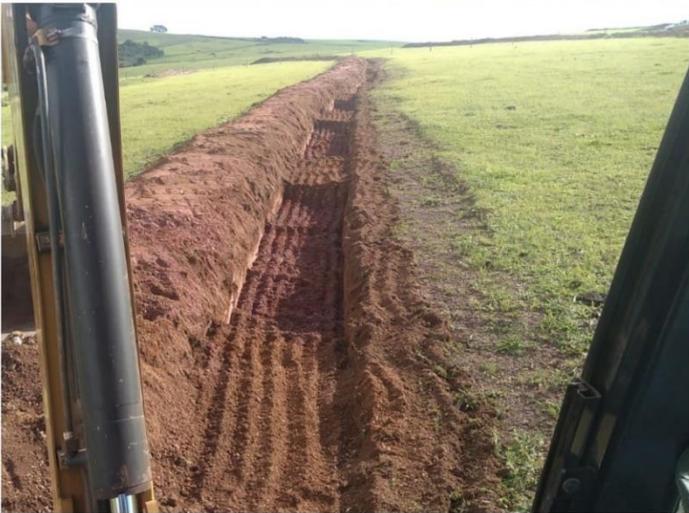
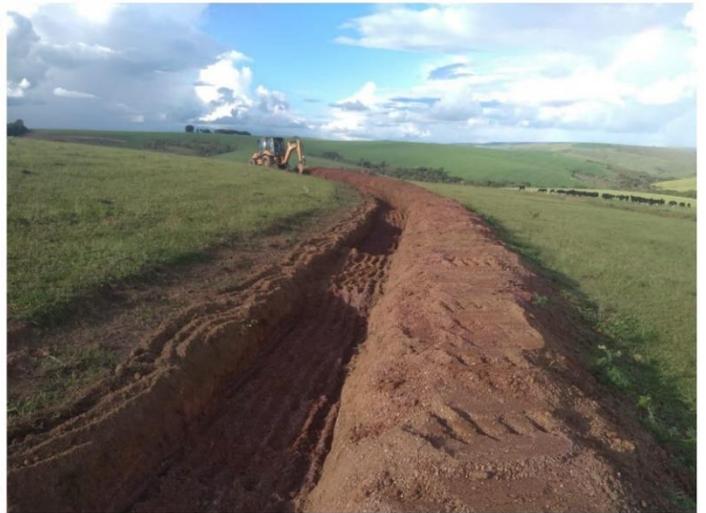
Fig. 18 – Curvas de Nível com Cochinhos construídas em Sacramento/MG, após capacitação realizada pelo operador de retro Uoxiton, de Lassance-MG.

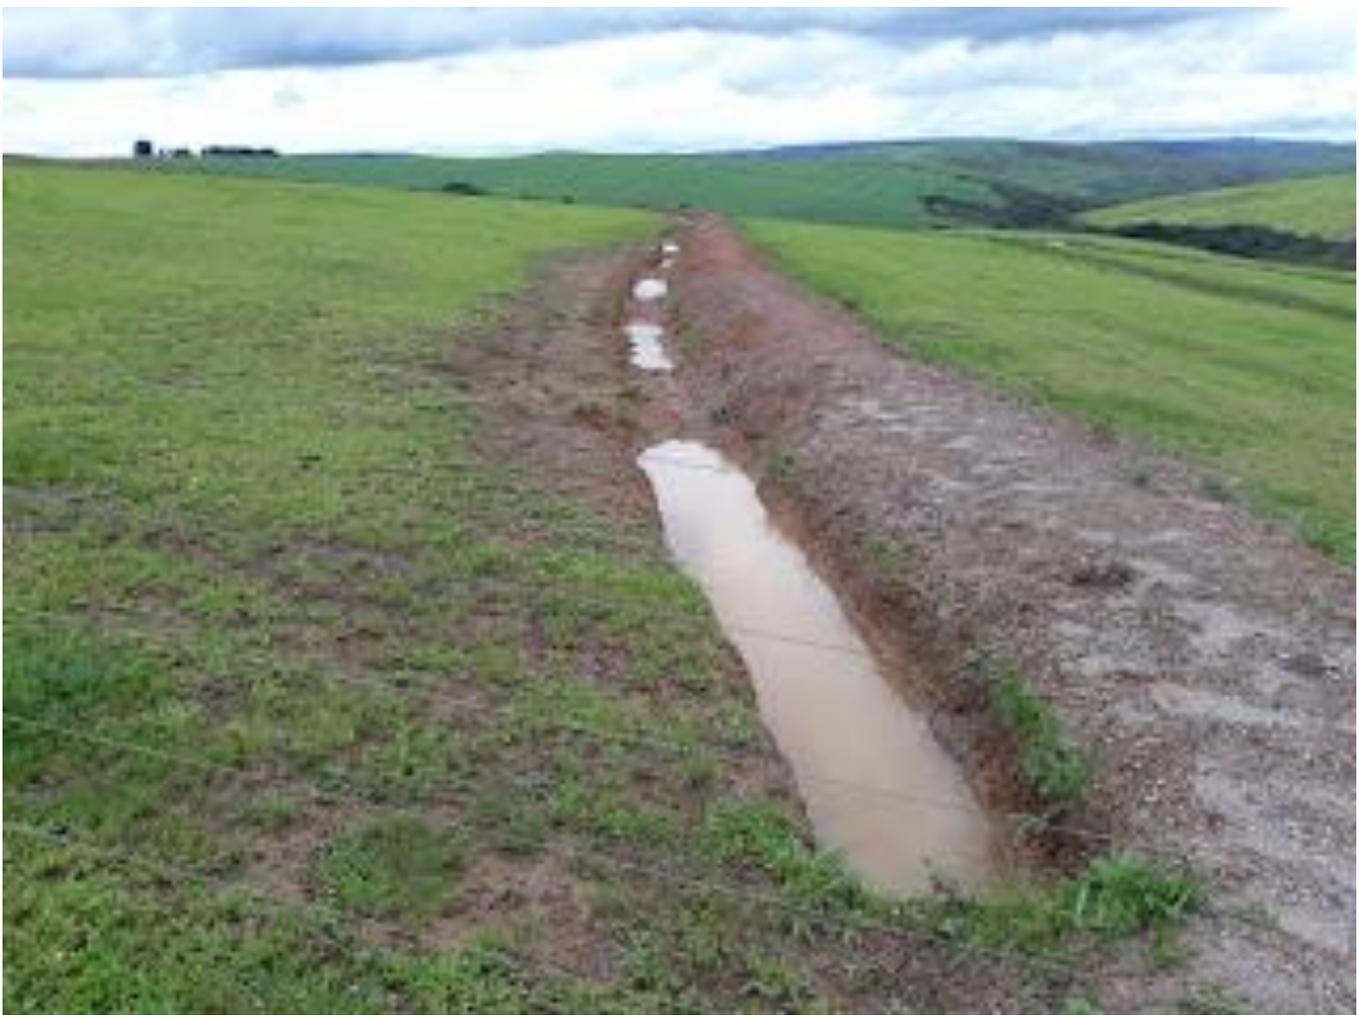
Fig. 19 – Curva de Nível com Cochinhos em operação em Sacramento/MG

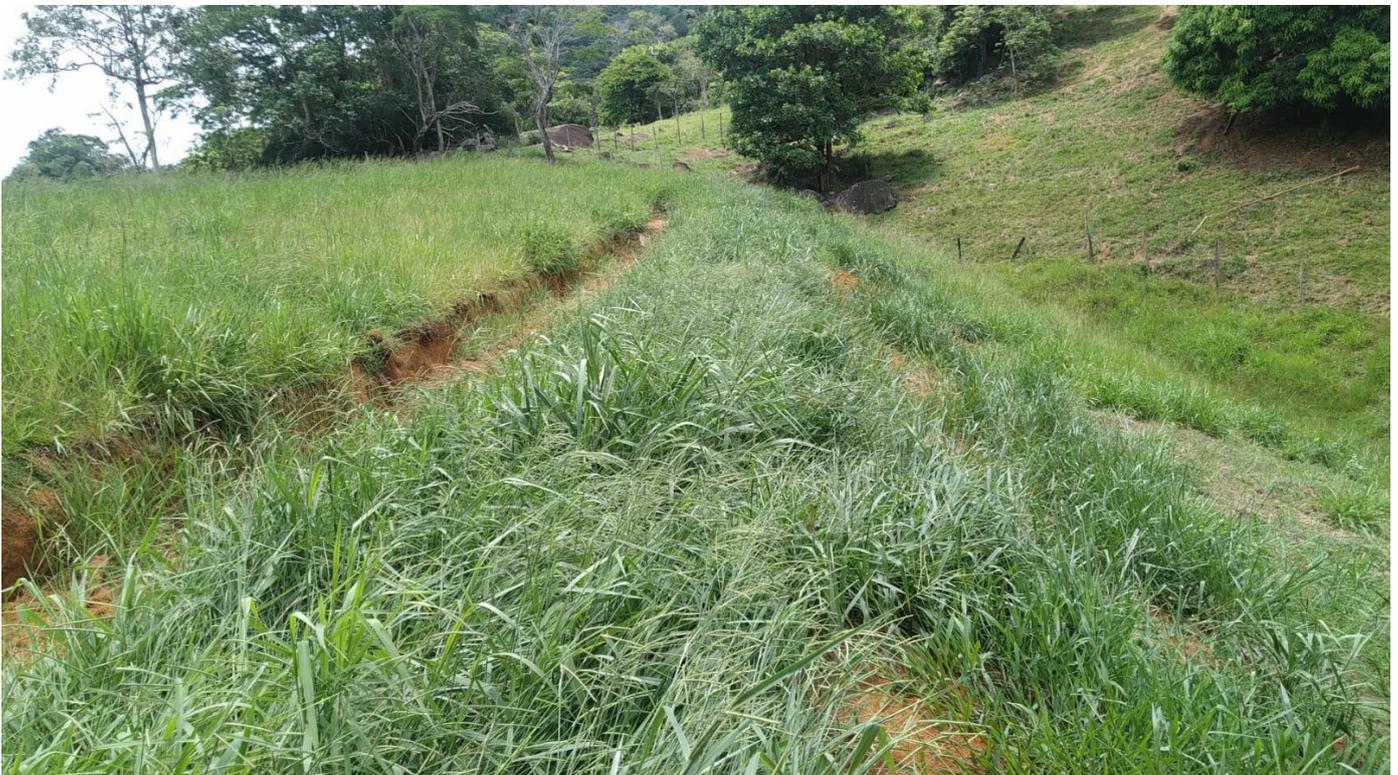
Fig. 20 – Curva de Nível com Cochinhos construída em Aracruz/ES após capacitação em Atílio Vivácqua, dá para ver que o capim abaixo dos Cochinhos, numa faixa umedecida de mais de 7 metros, demonstra uma exuberância animadora.
