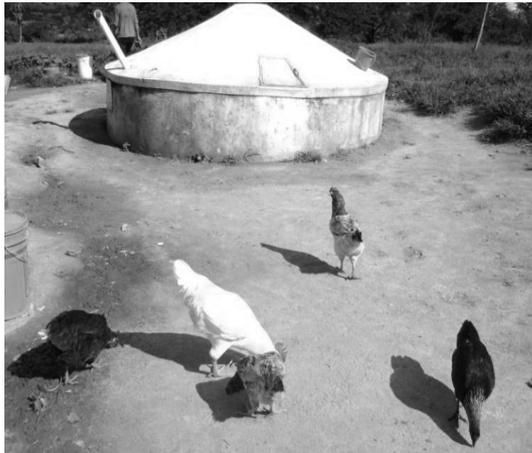
(a) Cisterna CE2.

A Figura 1 apresenta fotografia ilustrativa de duas cisternas monitoradas, incluindo a dotada de dispositivo de desvio.

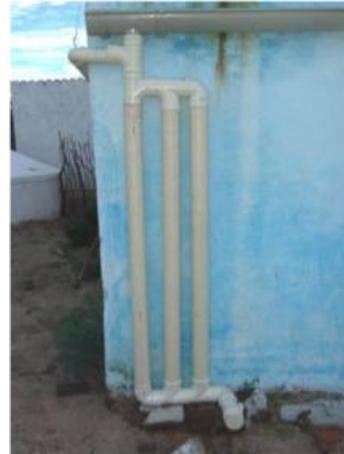
(b) Cisterna GB1, com desvio.

Figura 1. Fotografia ilustrativa das cisternas monitoradas.

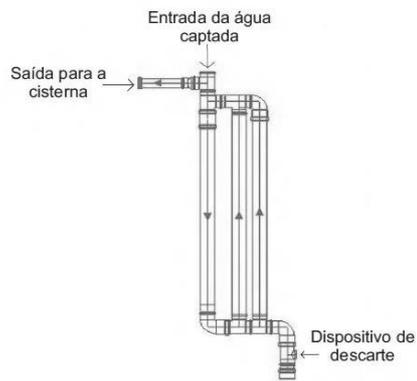
(a) Esquema ilustrativo.

Figura 2. Dispositivo de desvio de tubos acoplados.

Dispositivo de desvio de tubos acoplados (Figura 2a) e esquema da instalação experimental implantada no Campus da UFPE em Caruaru (Centro Acadêmico do Agreste), Figura 2b.

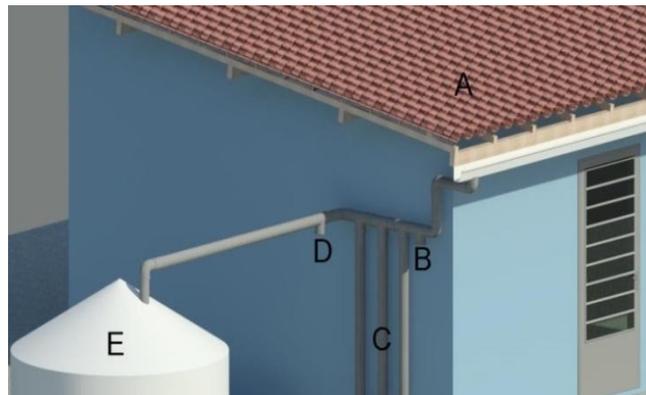
(b) Ilustração dos pontos de coleta de água durante uma precipitação real.

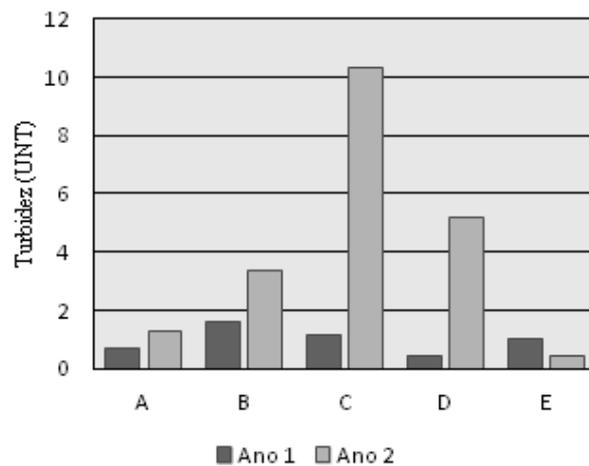
Figura 3. Turbidez nos pontos de coleta dos experimentos dos anos 1 e 2, valendo a seguinte correspondência: A - água da chuva; B - antes do desvio; C - interior do desvio; D - após o desvio; E - água retirada utilizando a bomba da cisterna.

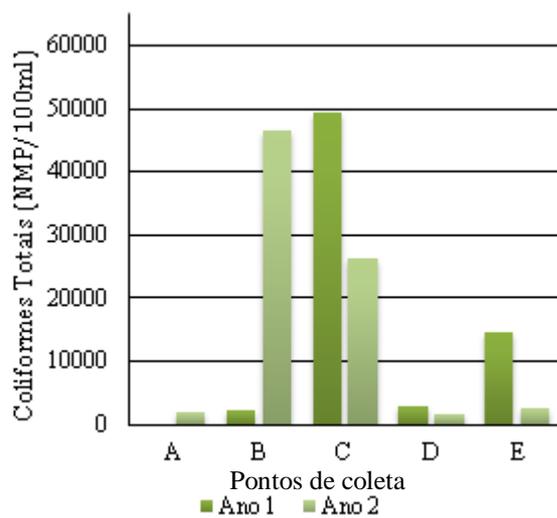
(a) Valores de coliformes totais.

Figura 4. Resultados obtidos nos pontos de coleta dos experimentos do ano 1 e 2, valendo a seguinte correspondência: A - água da chuva; B - antes do desvio; C - interior do desvio; D - após o desvio; E - água retirada utilizando a bomba da cisterna

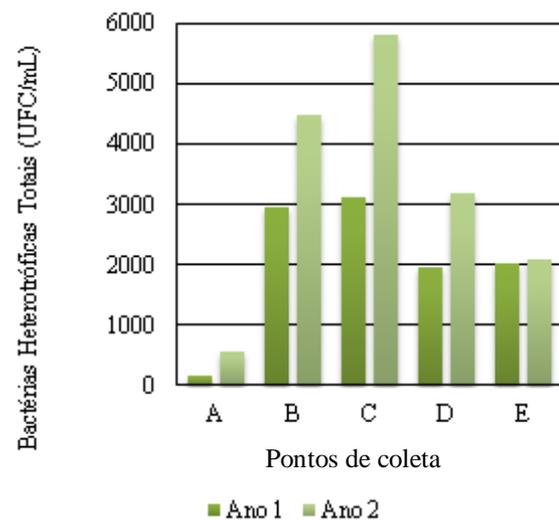
(b) Valores de bactérias heterotróficas.
